# J-PARCの概況と現状

永宮 正治

J-PARC センター

# 震災後の状況

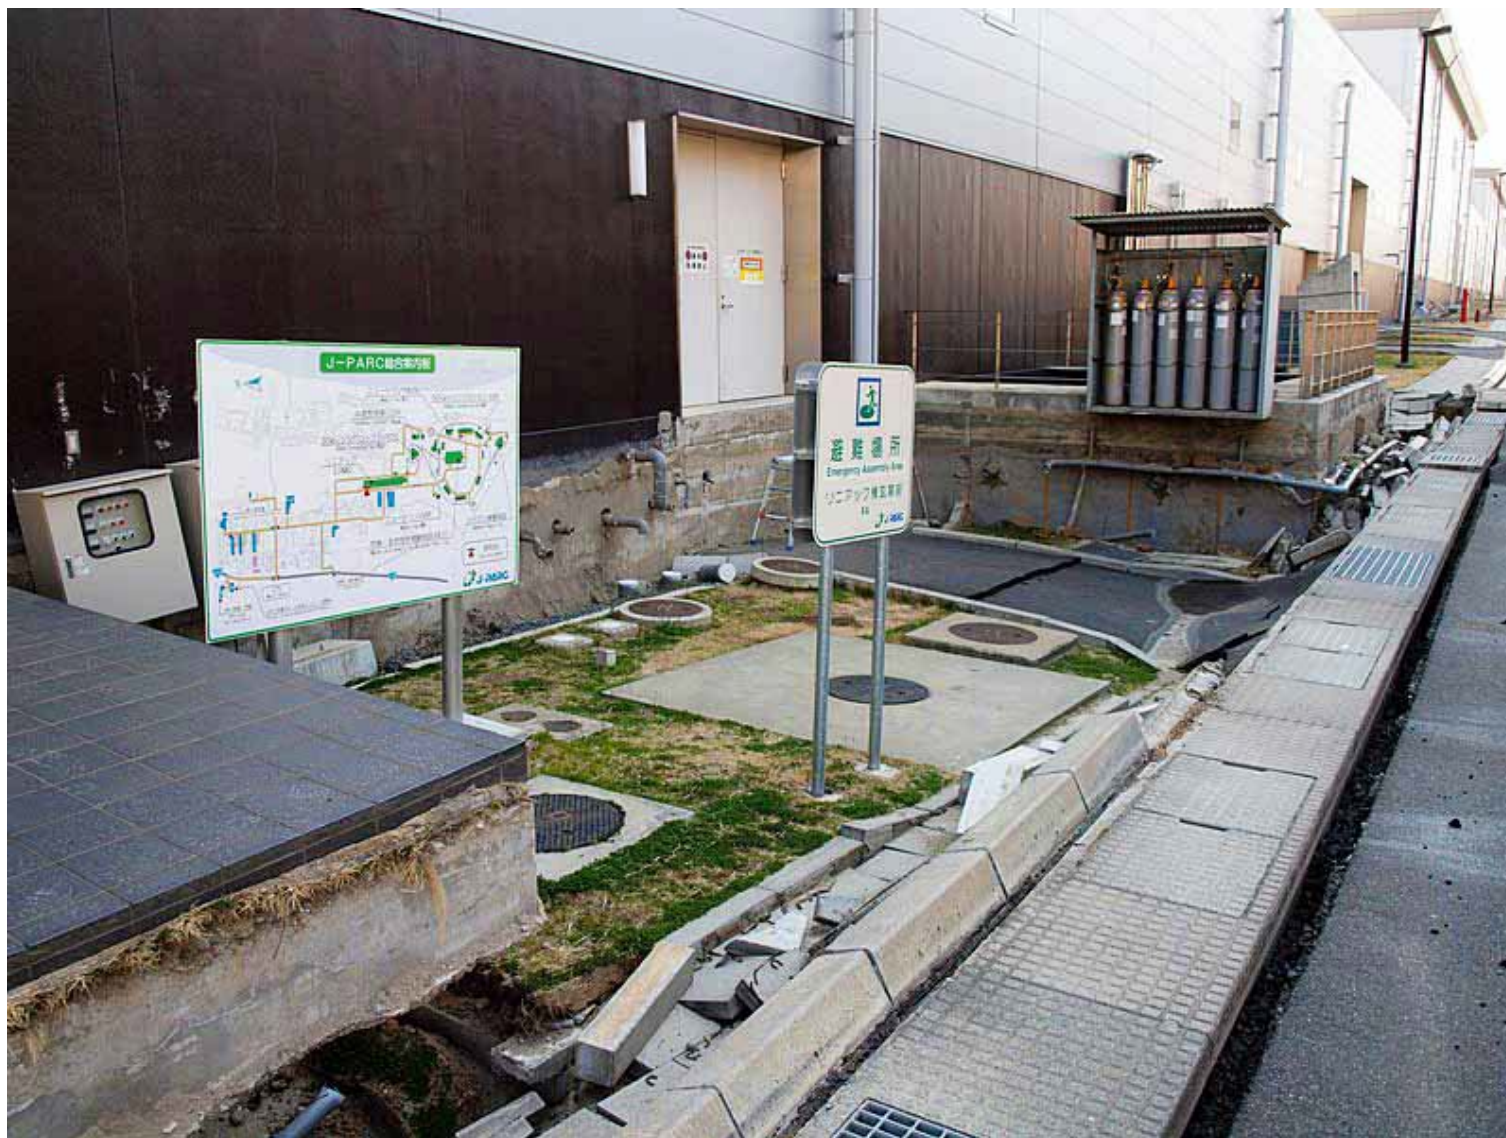
リニアック棟周りでは、給排水設備配管が多数寸断された。  
修復に向けて準備中。

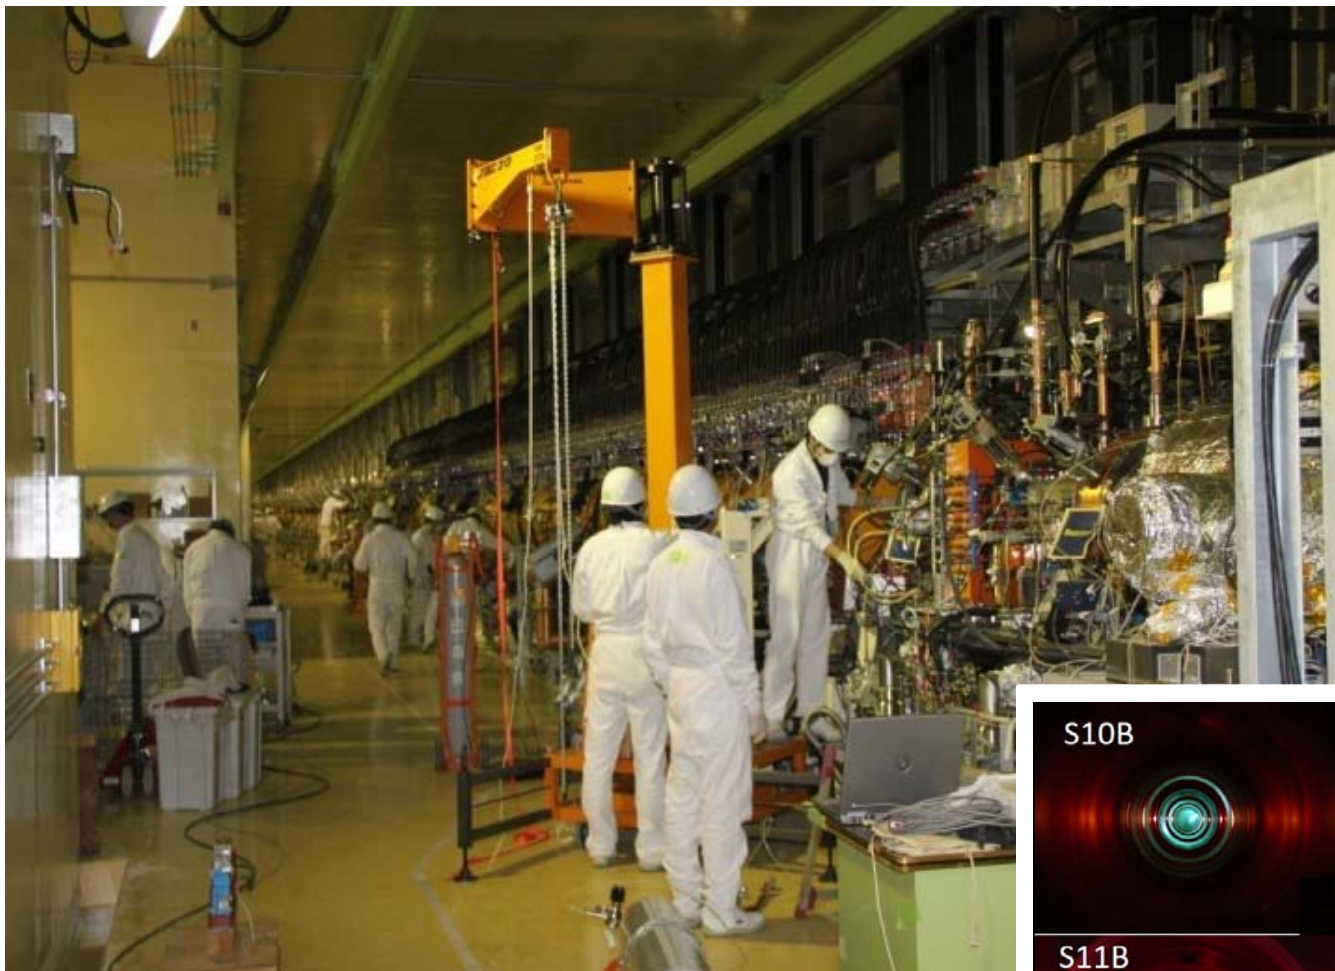
途中で約4cmの沈下がみられる。しかし  
ビームモニターの異常の他は、ほぼ正常。  
(途中までビームを落とし、磁石で曲げて  
持ちあげての調整。来年には真っ直ぐにする)

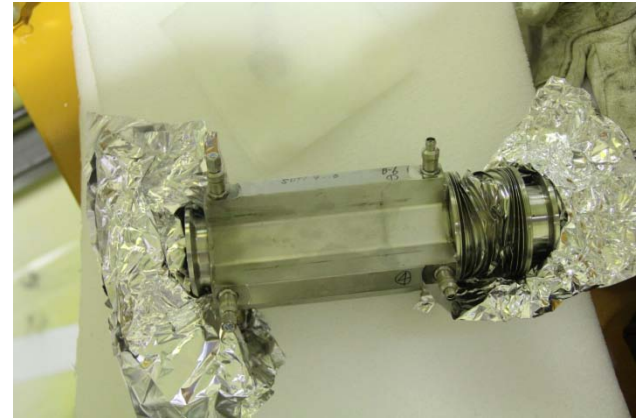
- ・多数のCTとBPMが破損、空洞が大気曝露。
- ・モニターを取り外し、単体のリーク試験、ワイヤーの動作試験、ケーブルの確認などを継続。
- ・破損したモニターは、交換するために発注作業を進めている。

Q磁石の中から取り外したBPM（ビーム位置モニター）ベローが変形している。

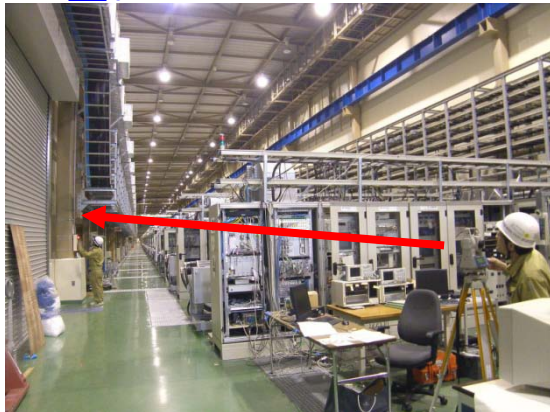
レーザーによるクライストロンギャラリーの測定（西側に10mrad程度の傾きがある）

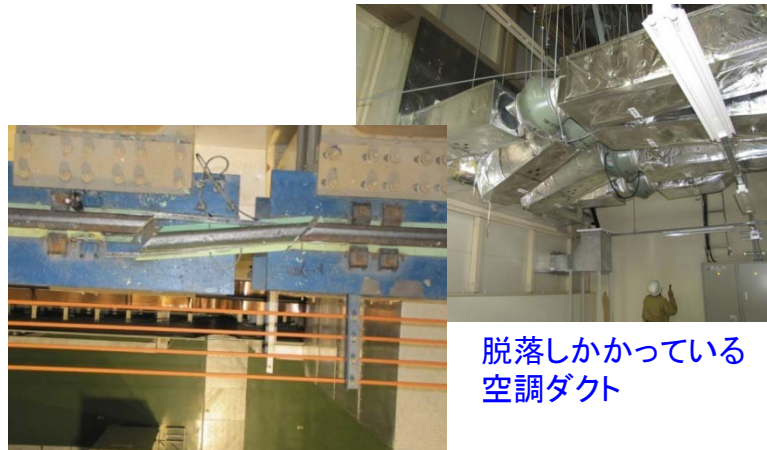
クライストロンギャラリーのクレーンレール（一部脱落）

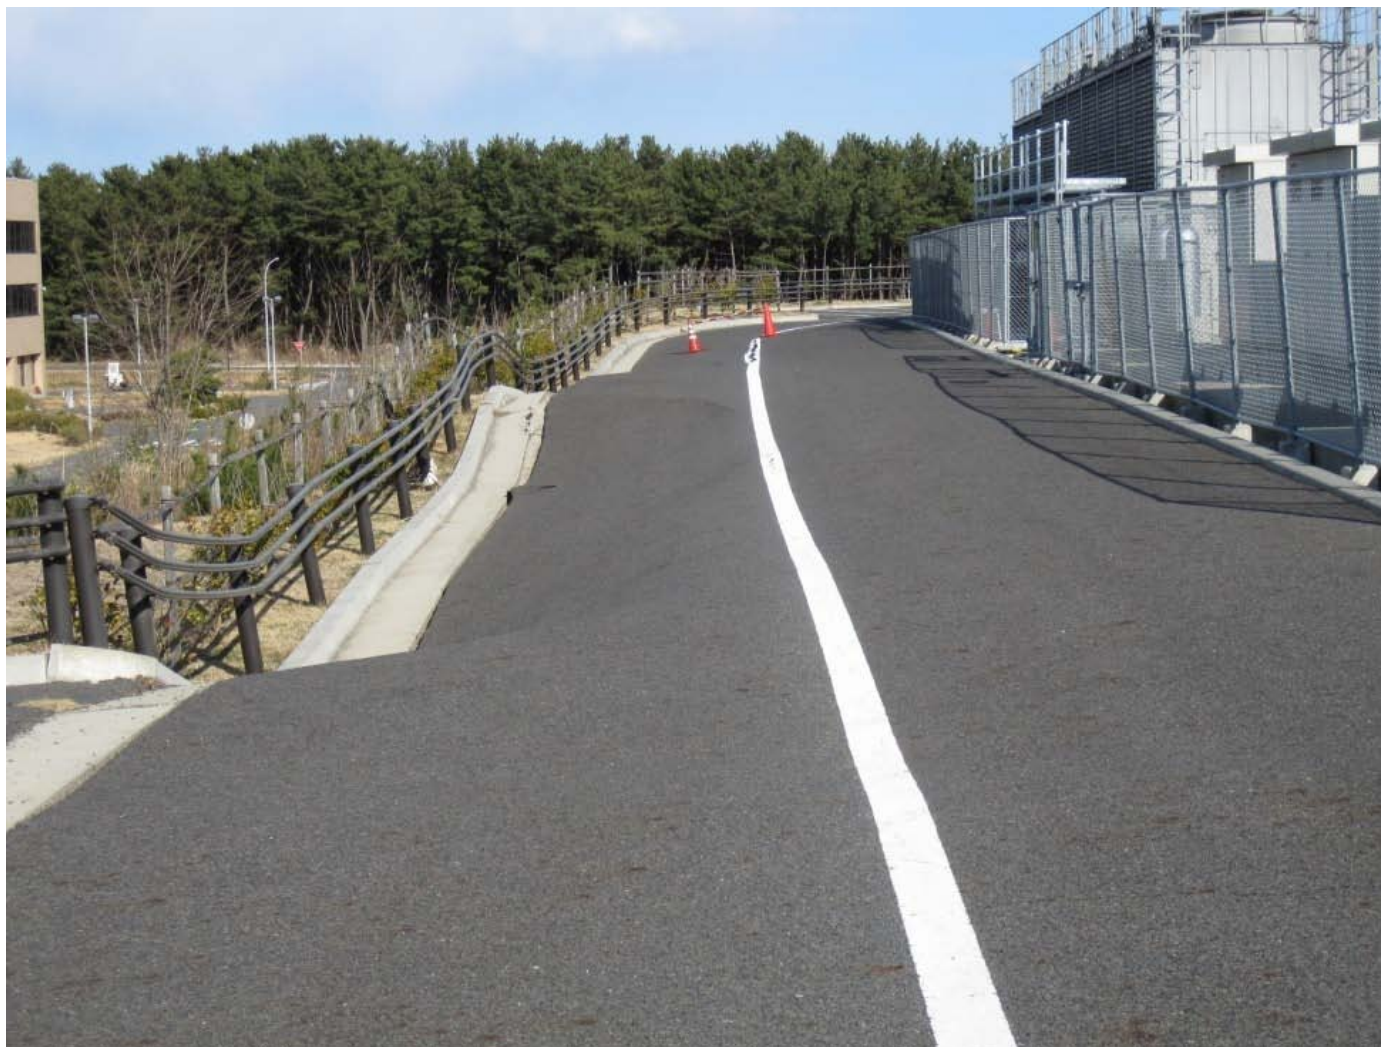
道路の波打ち現象。中央部の盛り上がった所の下は  
ビームパイプ。その両サイドが陥没している。

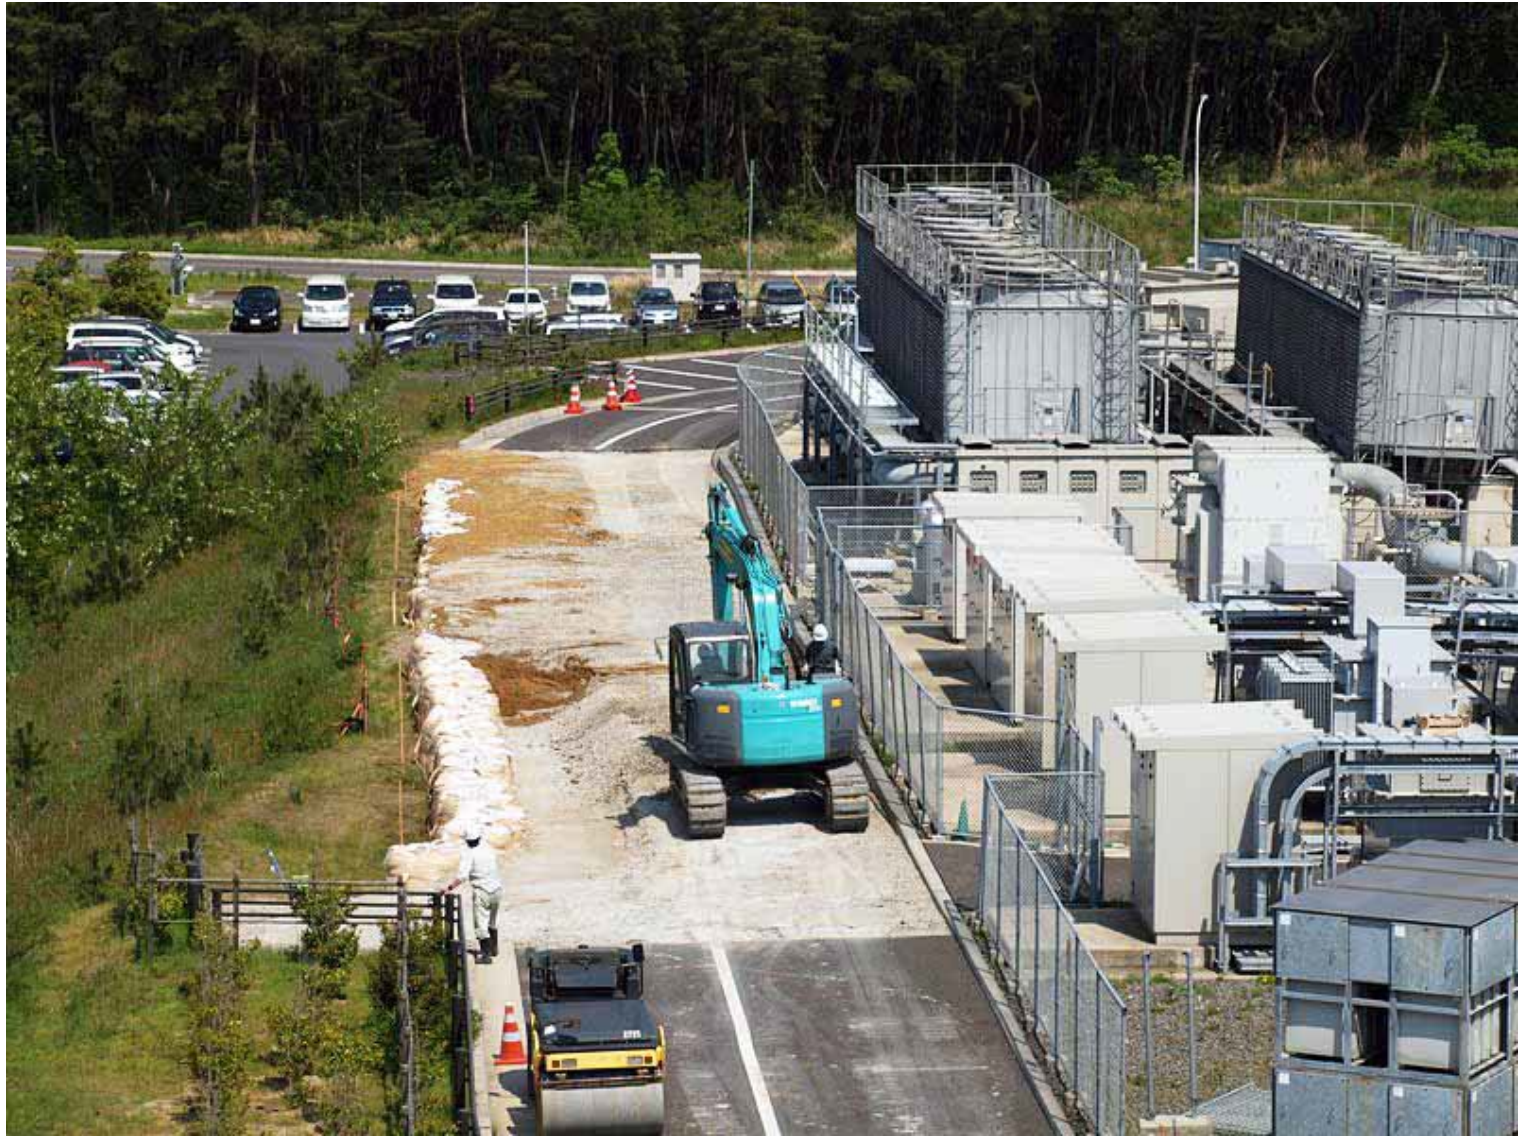
3GeVシンクロトン屋外では、周回道路、電源ヤード、  
給水ラインなどの修復工事に着手。

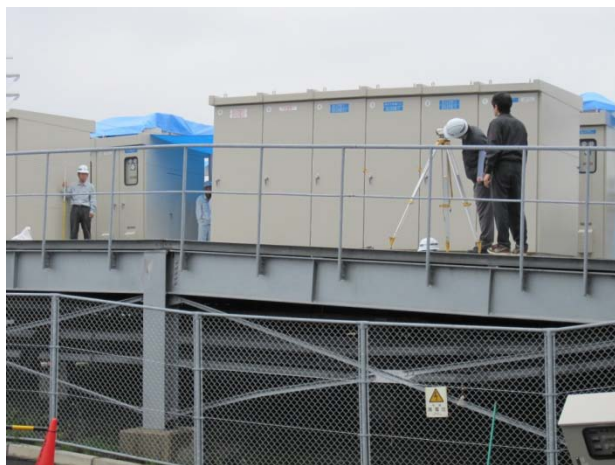
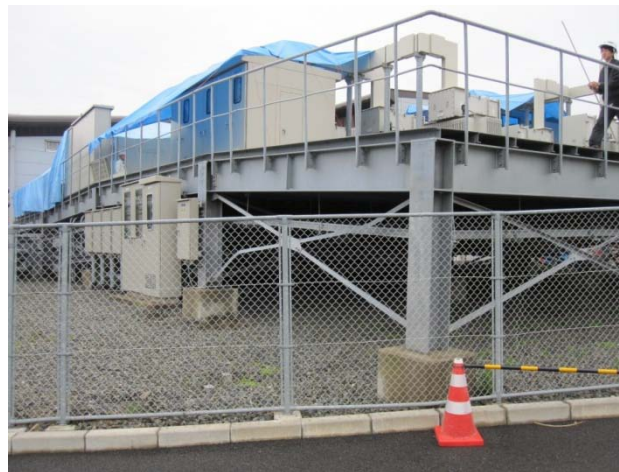
## 屋外受電ヤード

- ・沈下した受電ヤード配電盤の測量を開始。ジャッキアップの可能性を探る。

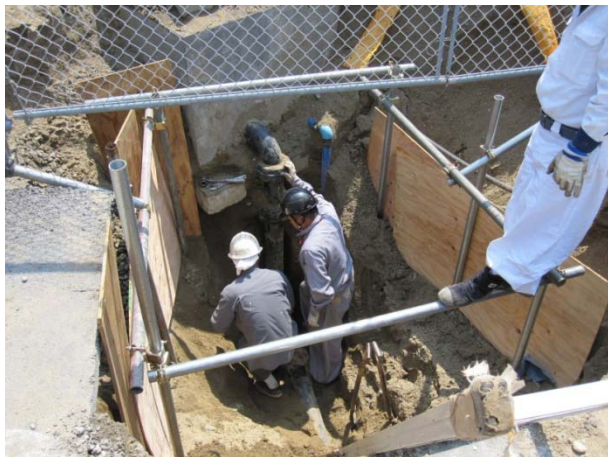
5/18

配管のズレ  
を応急処置

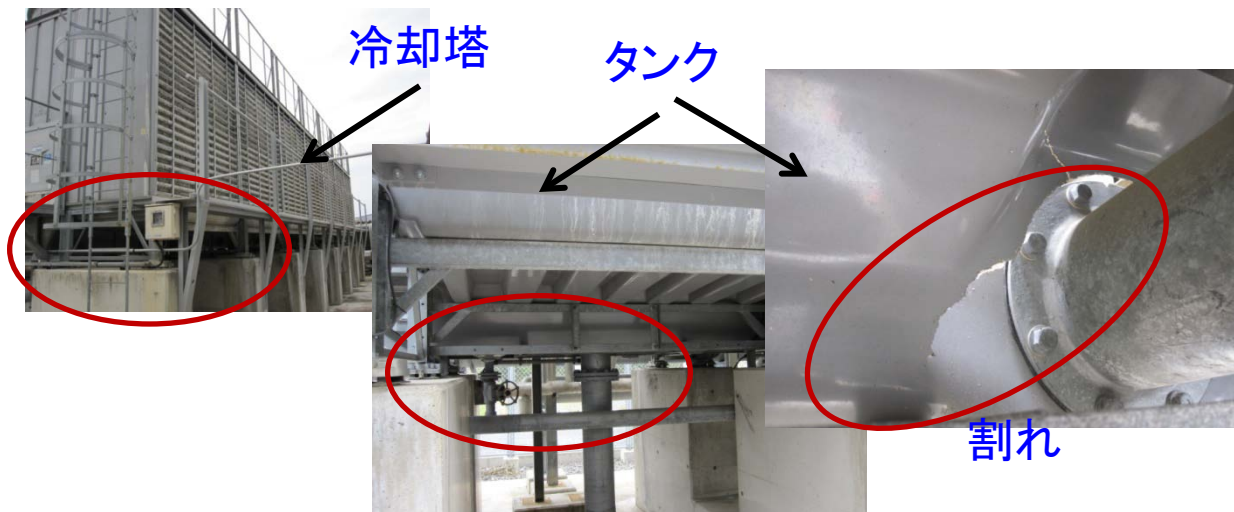
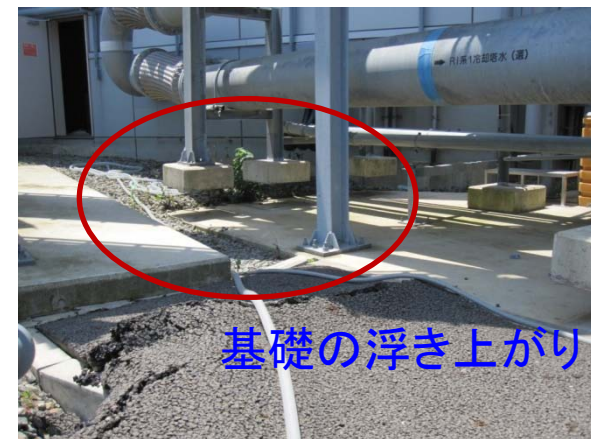
## 屋外冷却塔の点検

・タンクと配管の接続部に大きな破断がある。配管支持具基礎の一部は浮き上がった状態。

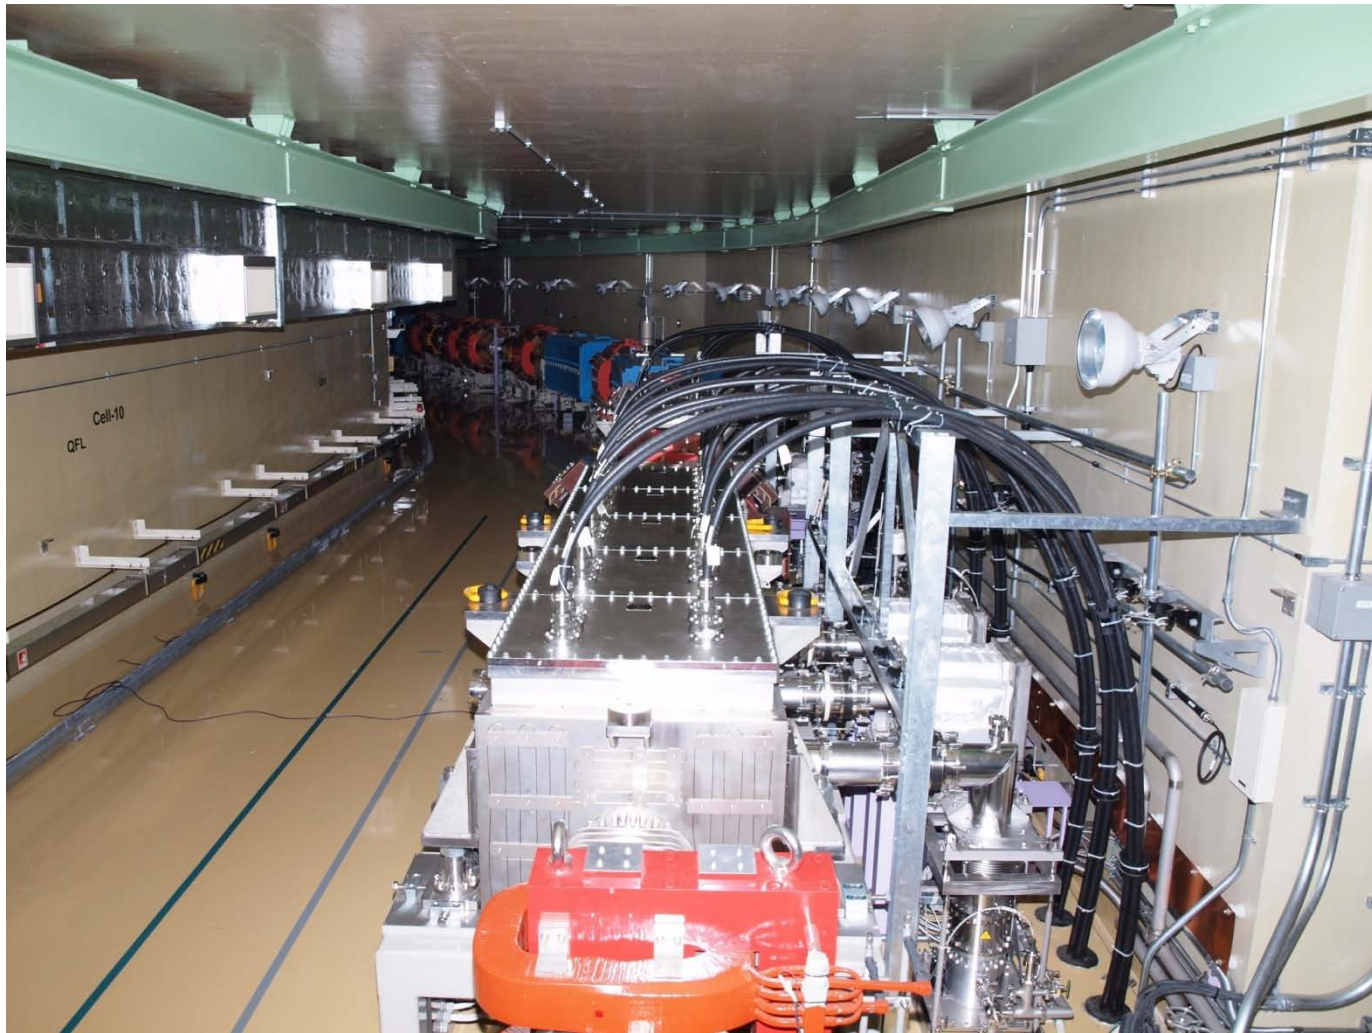
加速器本体は、目視の限り大丈夫。

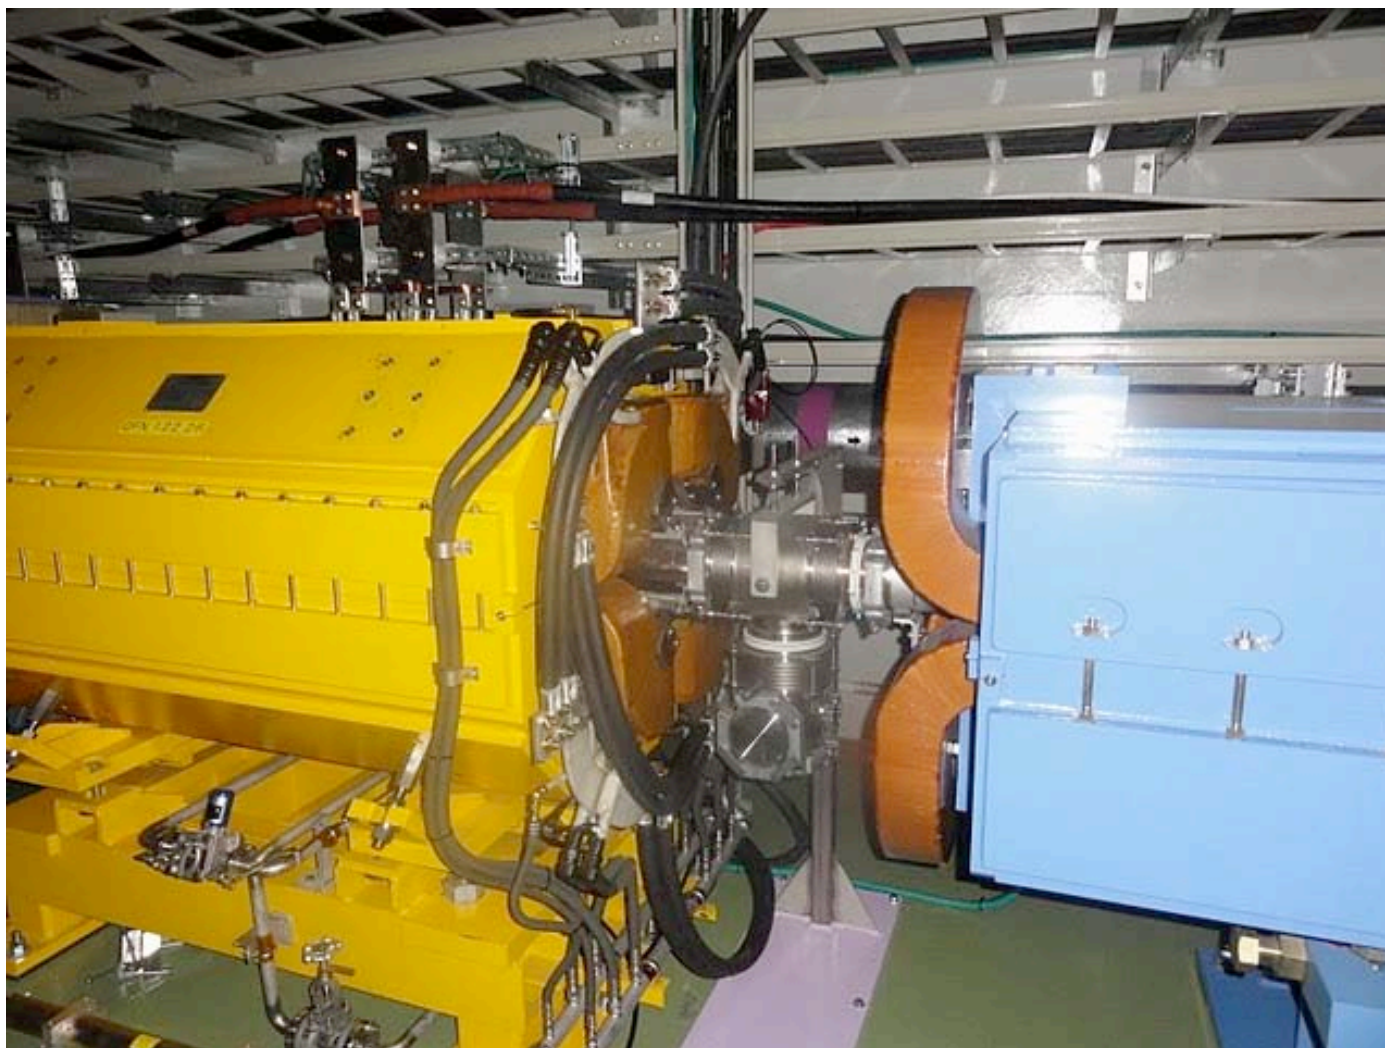
外見からだけは損傷は見えない。

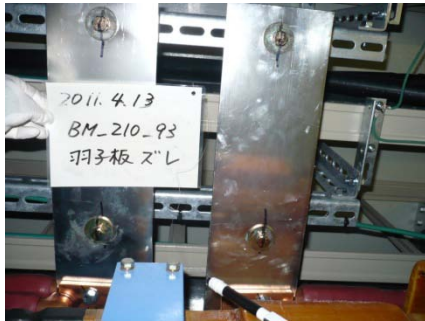
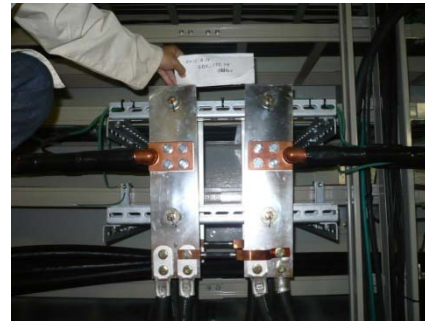
- ・目視点検終了。一部冠水するも大きな損傷無し
- ・主回路端子板の一部にずれ。大きな問題なし

↑ 端子板(通称;羽子板)のずれ

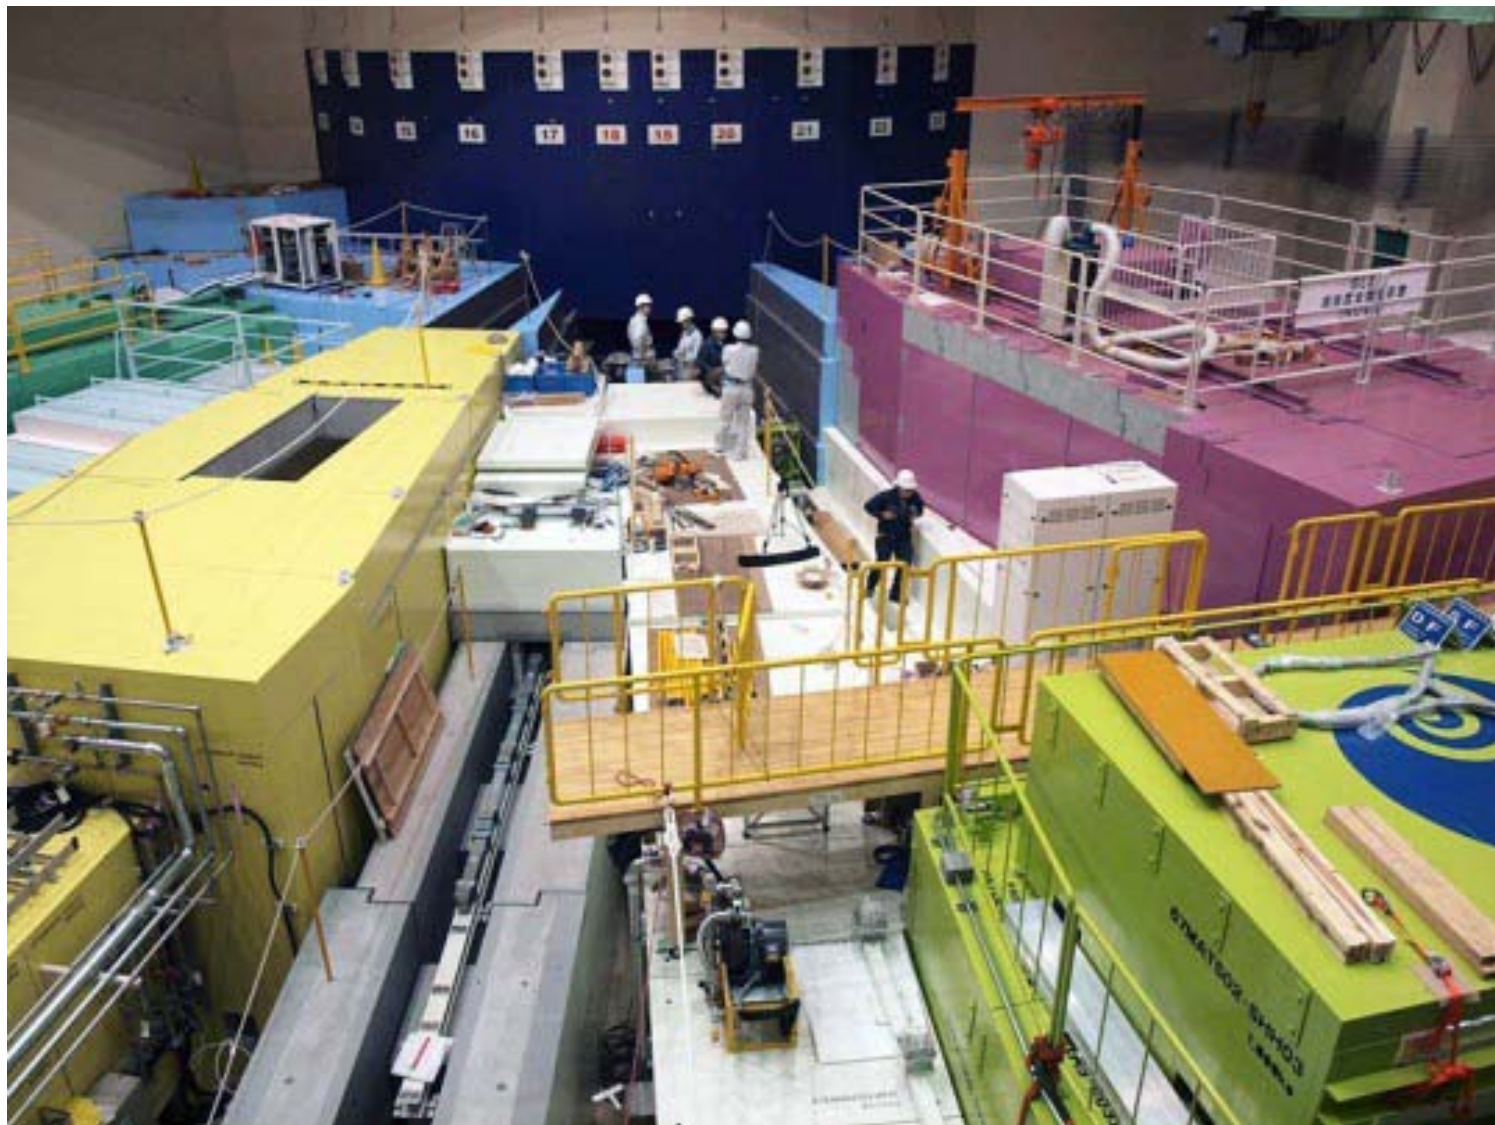
MLF実験ホールでは、ずれた遮蔽体を一時撤去し、  
点検後組み立て直す作業を実施中。

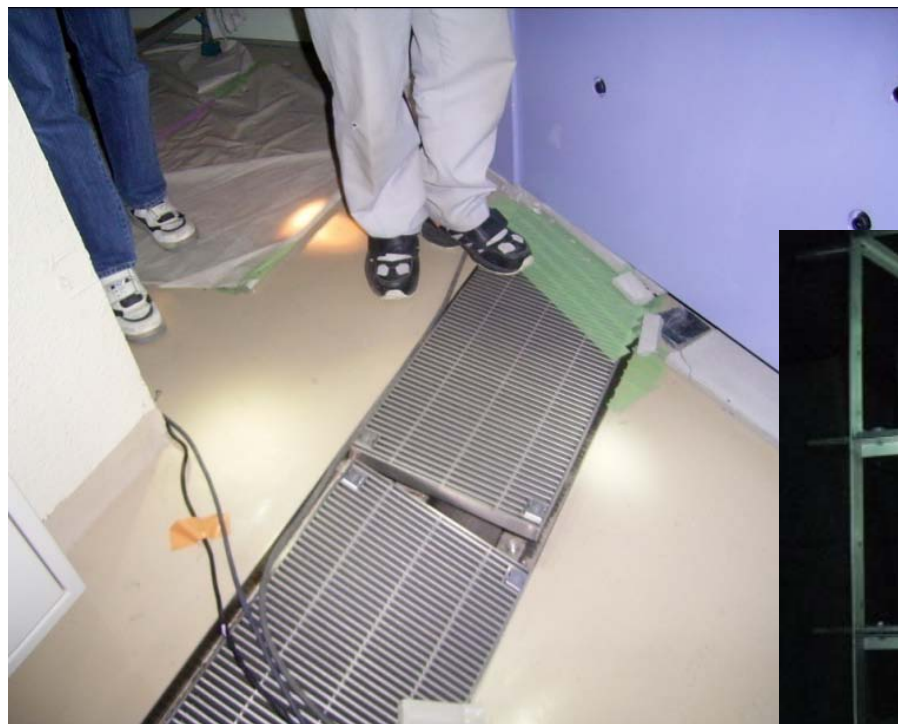
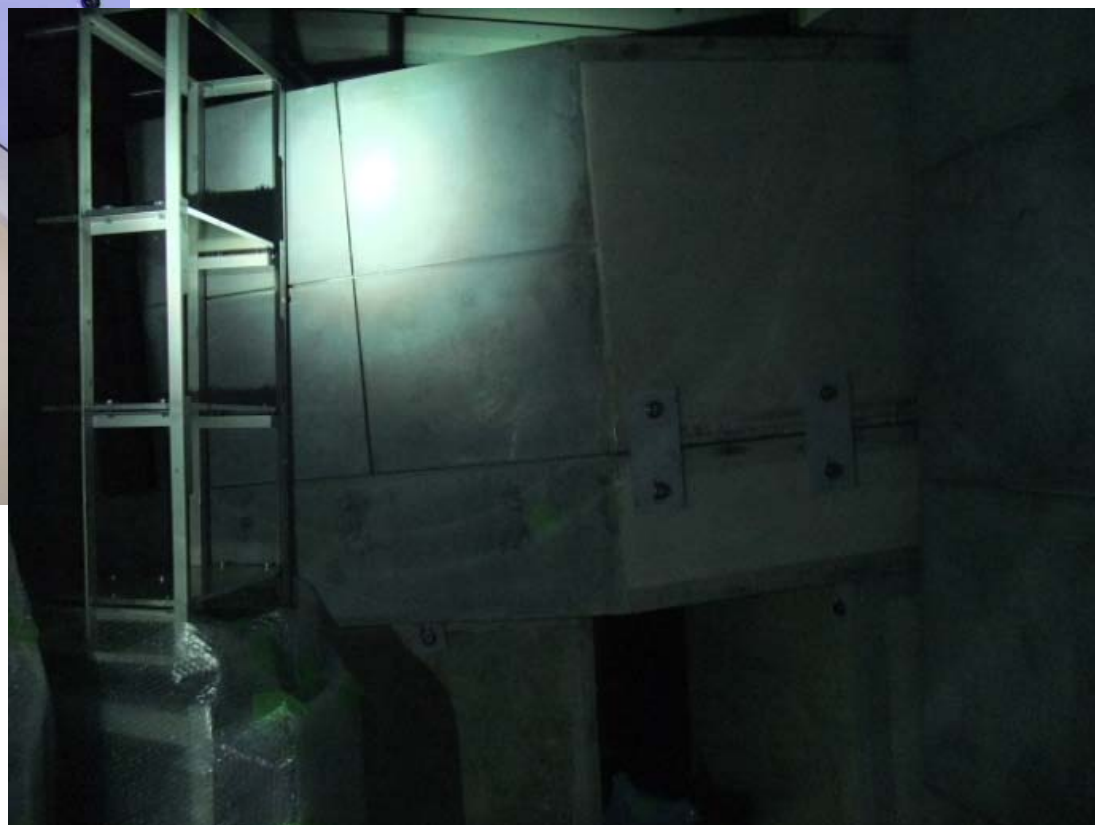
西側増築部分が30cm垂直方向に沈下。 BL18,BL19,BL20 の3つのビームラインに大きな損傷。右の図は、元来垂直方向に平行なものが大きくずれている。

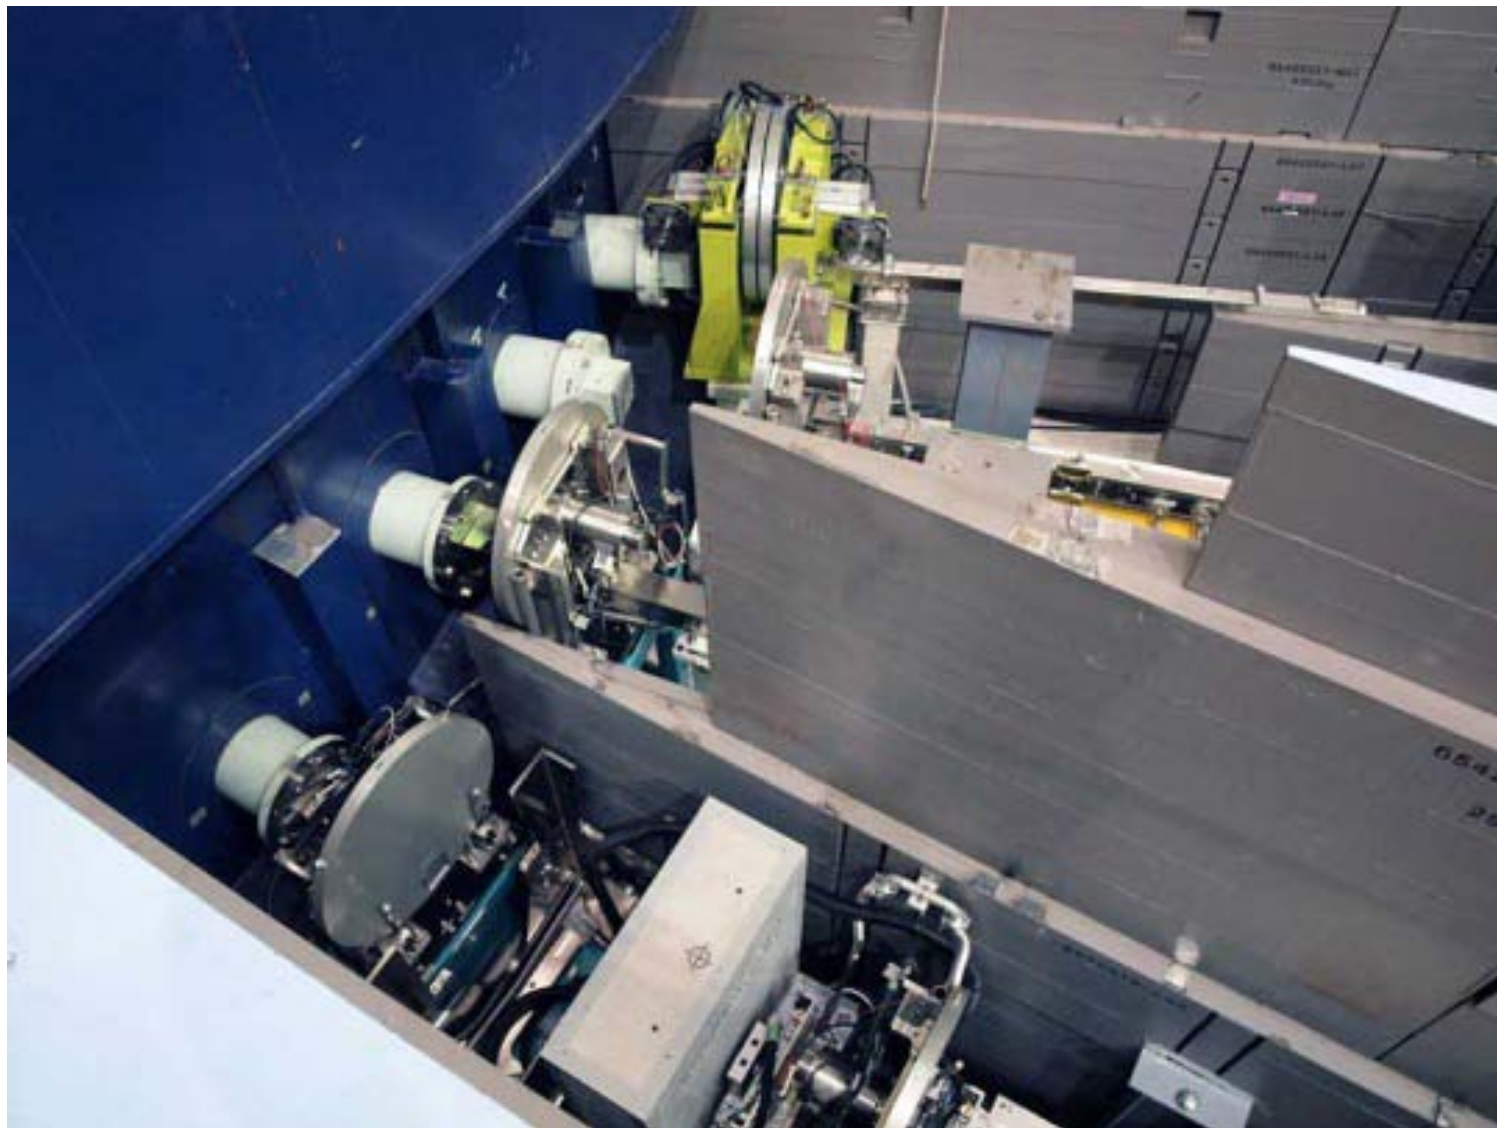
BL18~20中性子ビームラインでは、遮蔽体を移動して  
装置の健全性を確認。

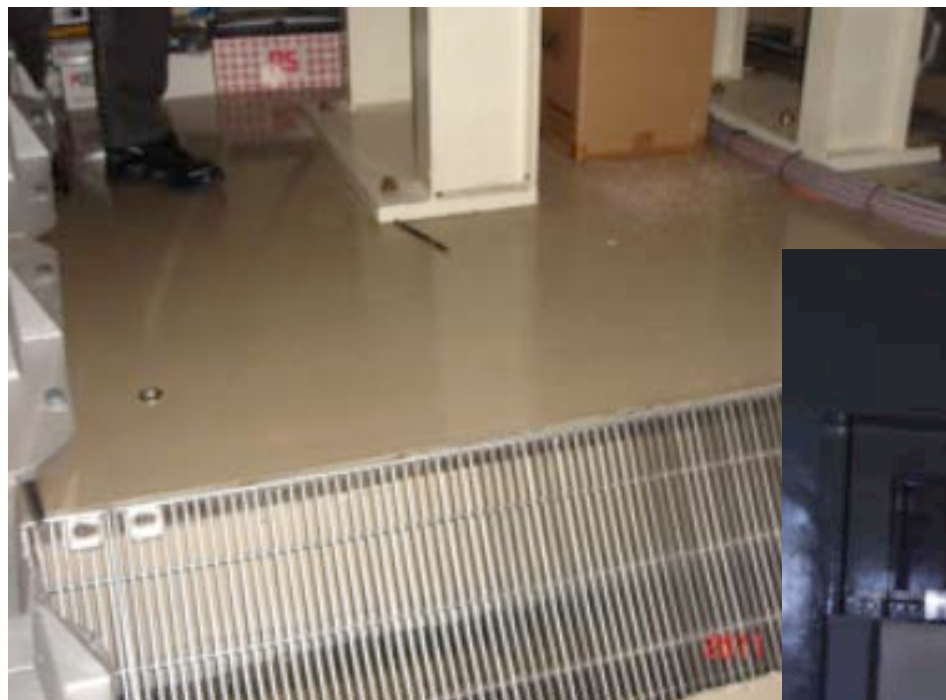
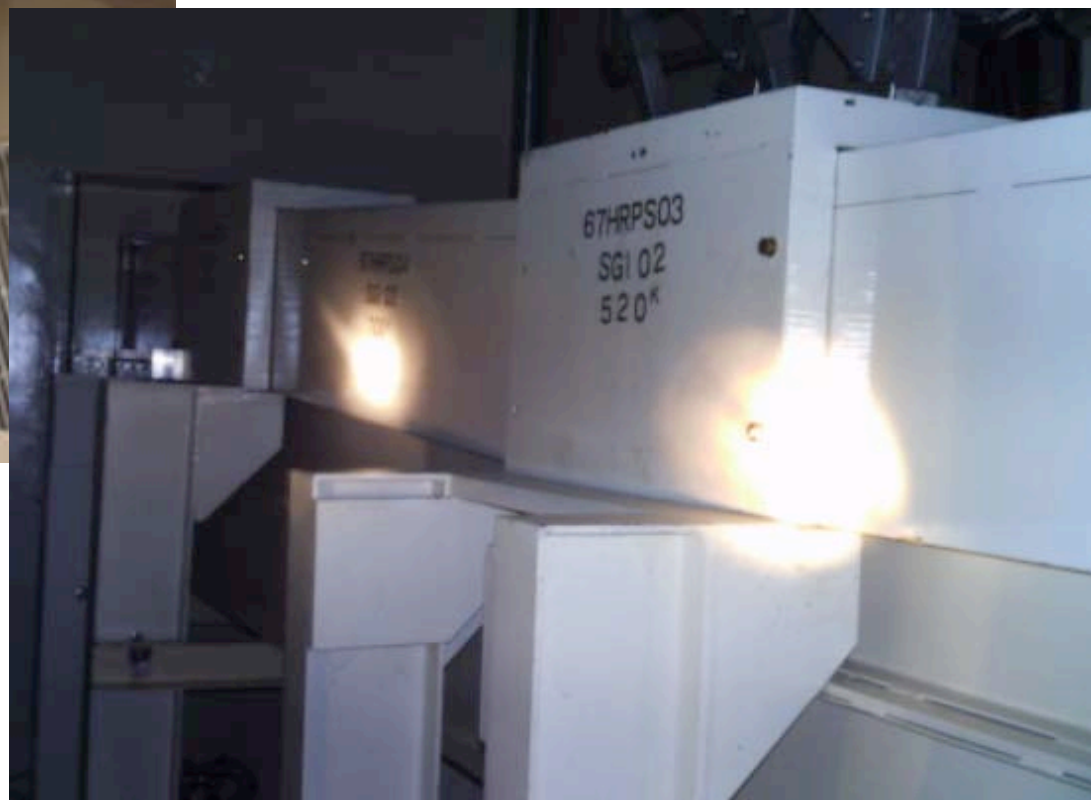
東側増築部分も30cm垂直方向に沈下。BL08, BL09 の2つのビームラインに大きな損傷。BL08は蛇行 (右図)。ガイド管のミラーが全部割れた。

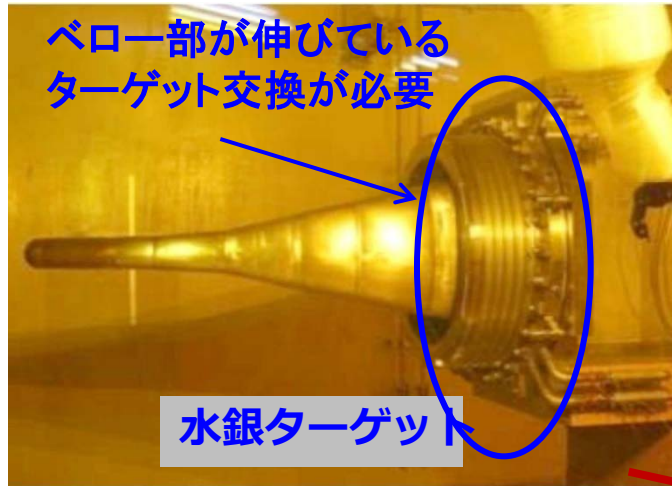
中性子源

- ・水銀ターゲット台車が振動で約30cm移動。  
台車を引き出して調査

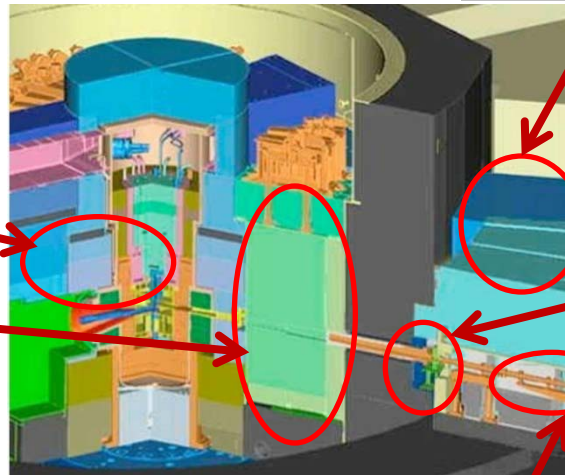
中性子シャッター

- ・ほぼ全数の中性子シャッター一部から真空リーク。
- ・フランジ部のボルトの緩みが原因と思われる。

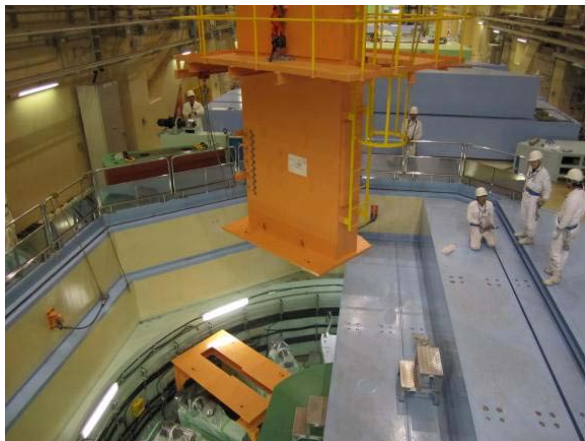
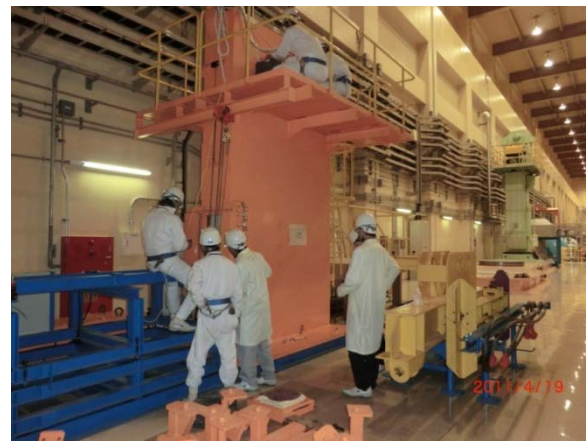
- ・シャッター不具合究明のため、シャッターブロックを取り外して確認。
- ・激振動によりフランジねじが緩む、インパクト効果によるものと判明。

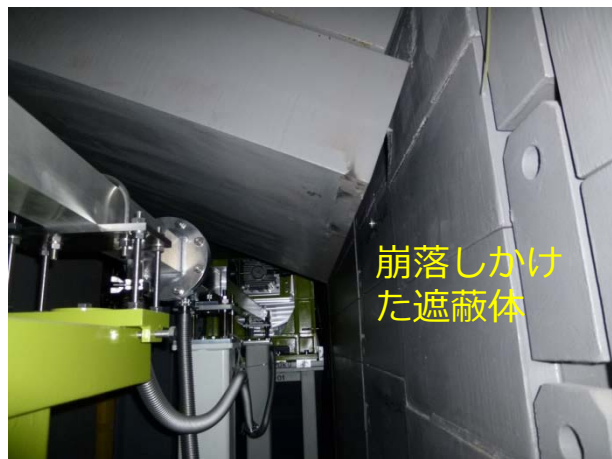
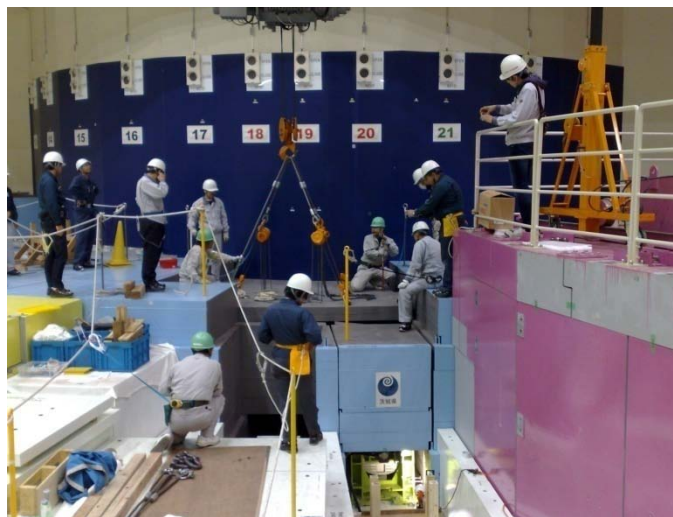
撤去作業の様子

- ・ BL20の崩落しかけた前置き遮蔽体を、安全対策を施して無事に撤去。

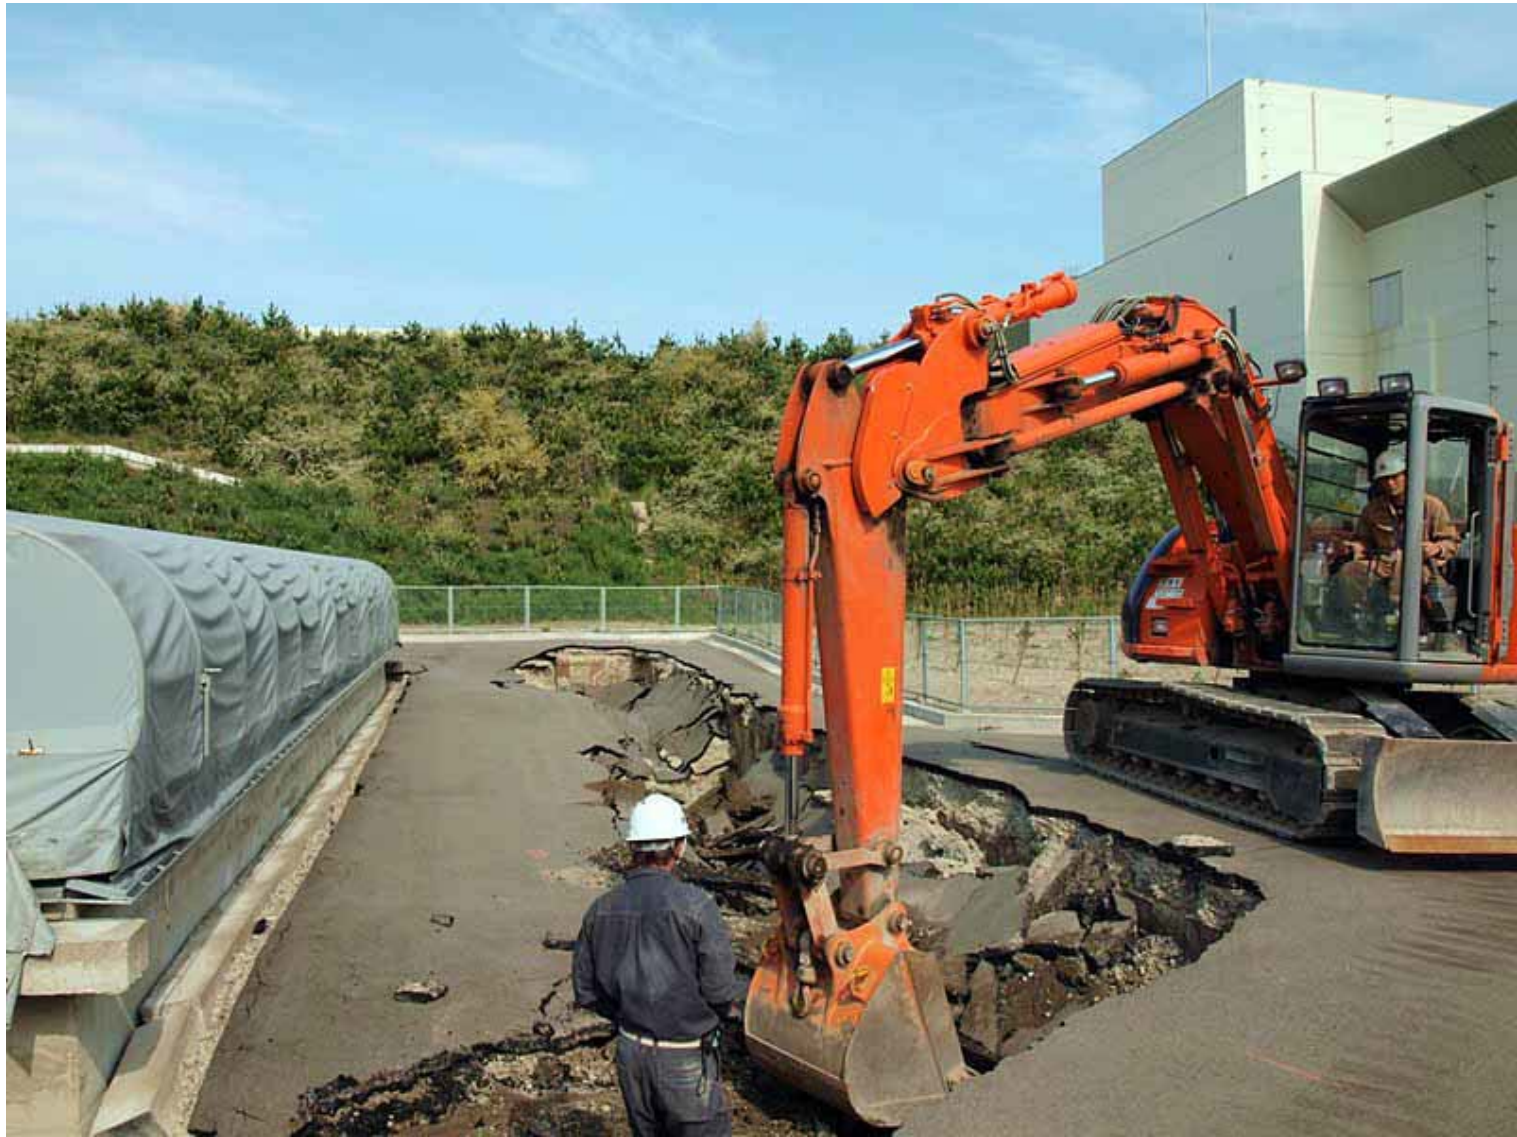
ニュートリノミュオンモニター棟。震災時に液状化現象で  
陥没した個所の修復作業を実施。
