# J-PARCの概況と現状

永宮 正治

J-PARC センター

# 震災後の状況

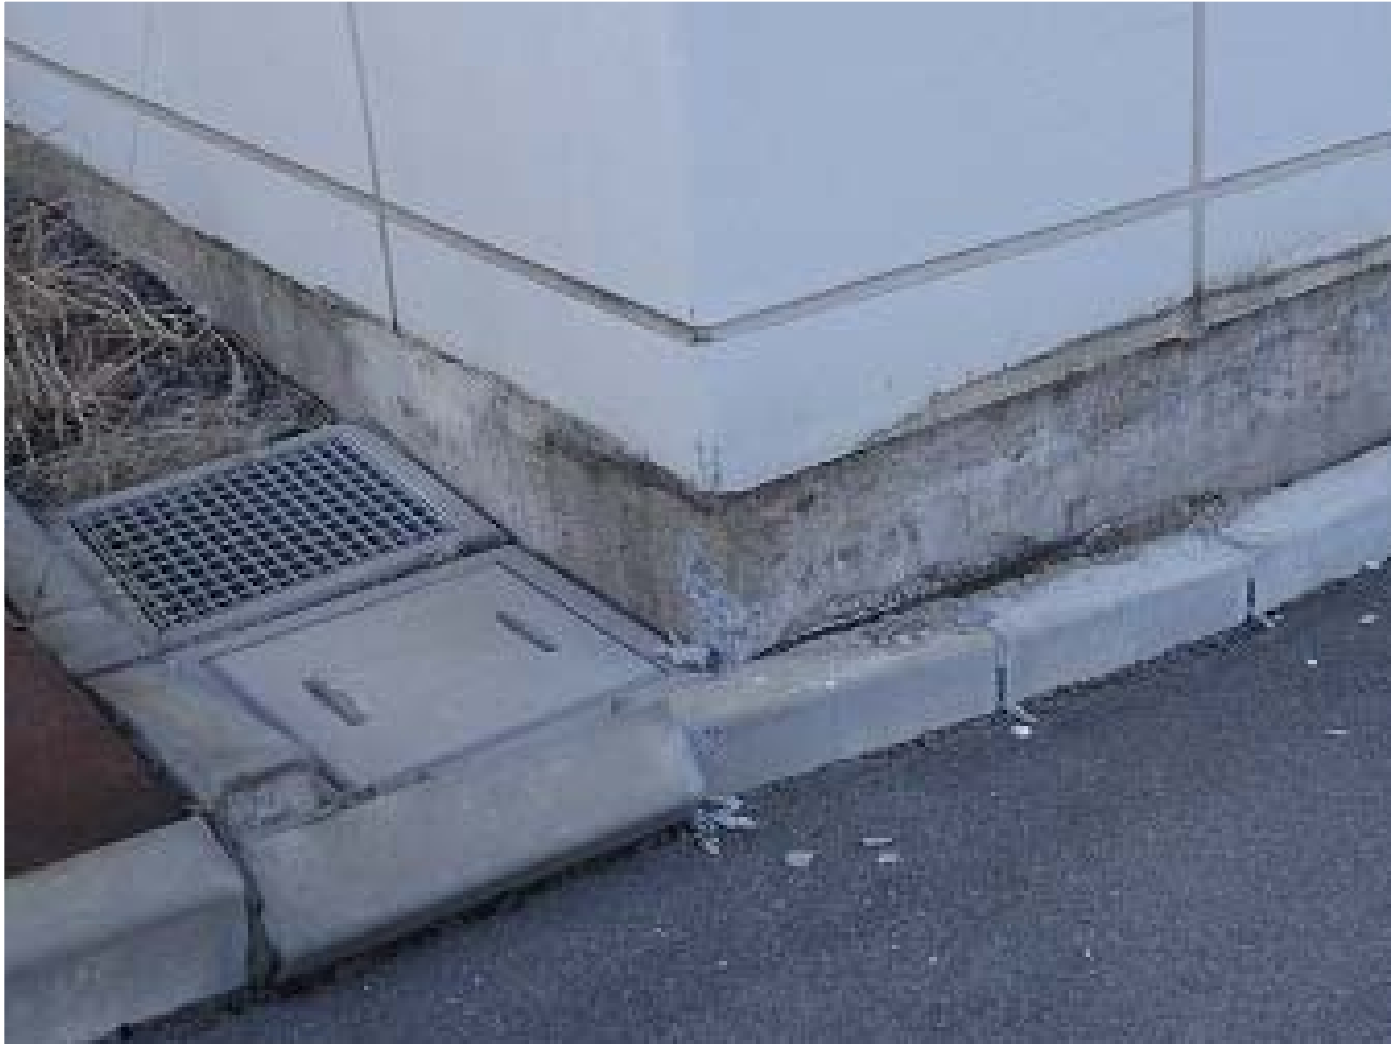
周辺部が約30cm陥没。

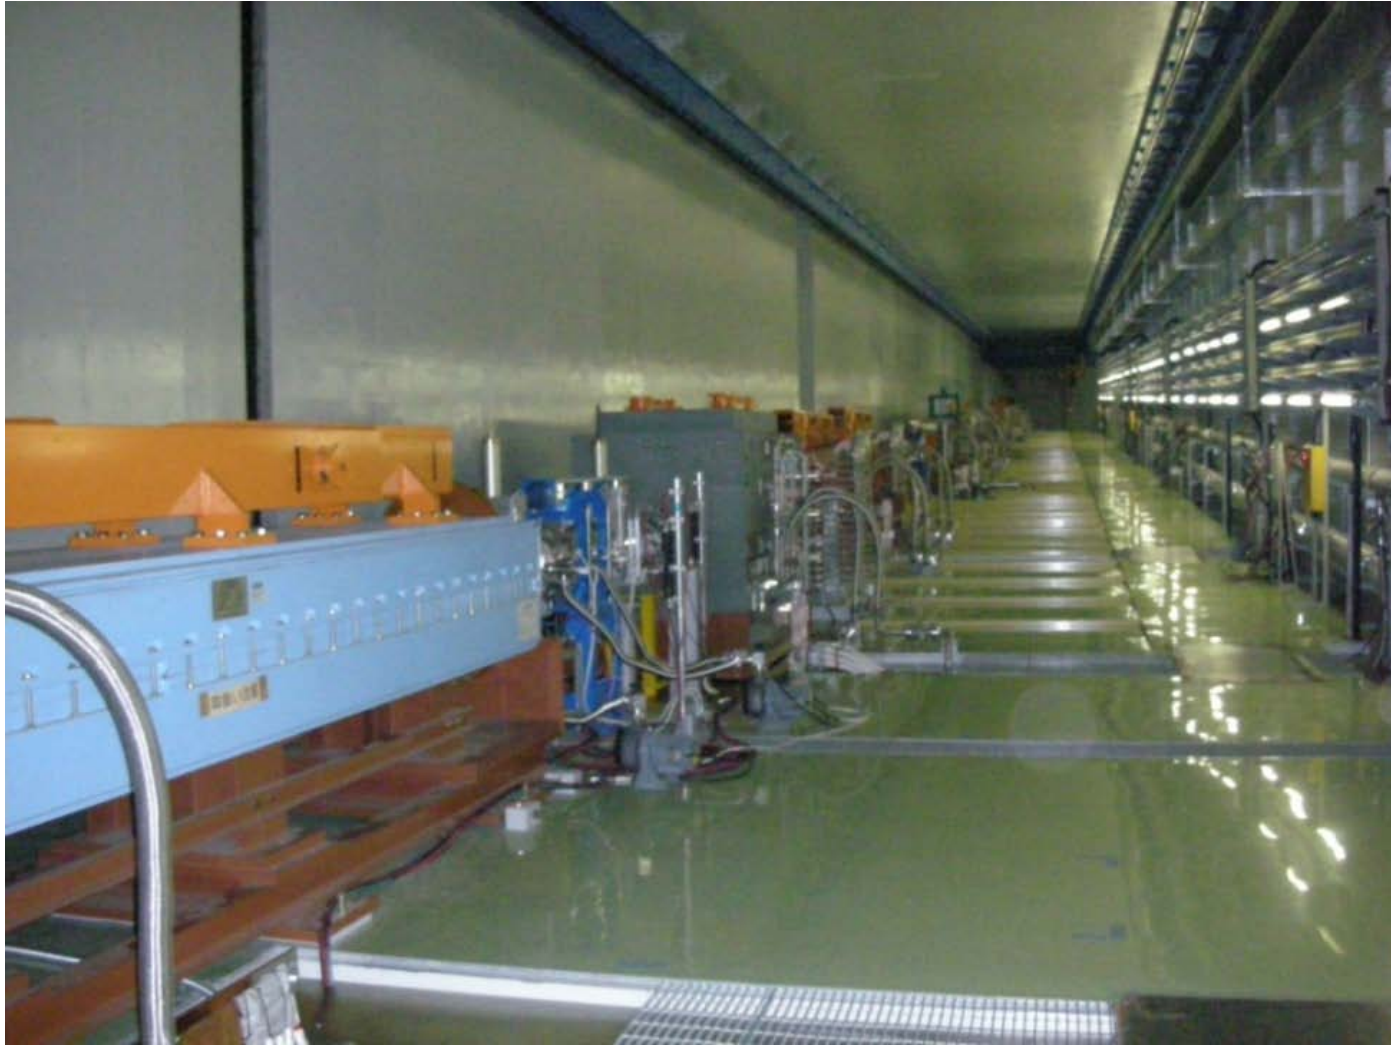
ほぼ正常

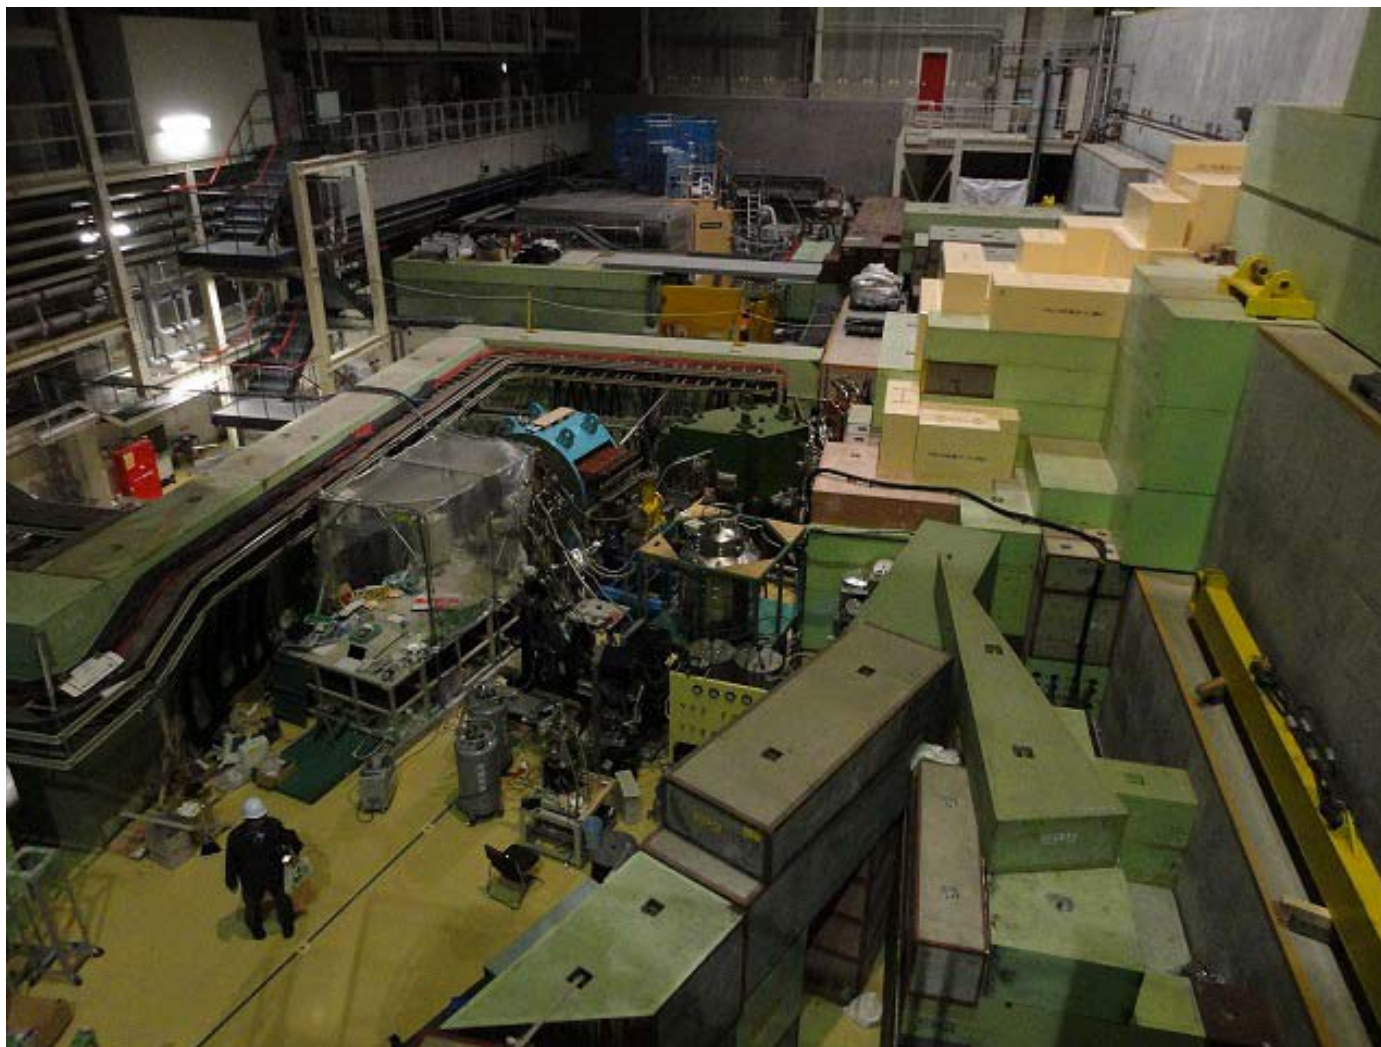
ハドロン実験ホールの内部も、多数の杭打ちのお陰で、ほとんど損傷がない。しかし、数千トンの遮蔽体の入れ替えが必要。

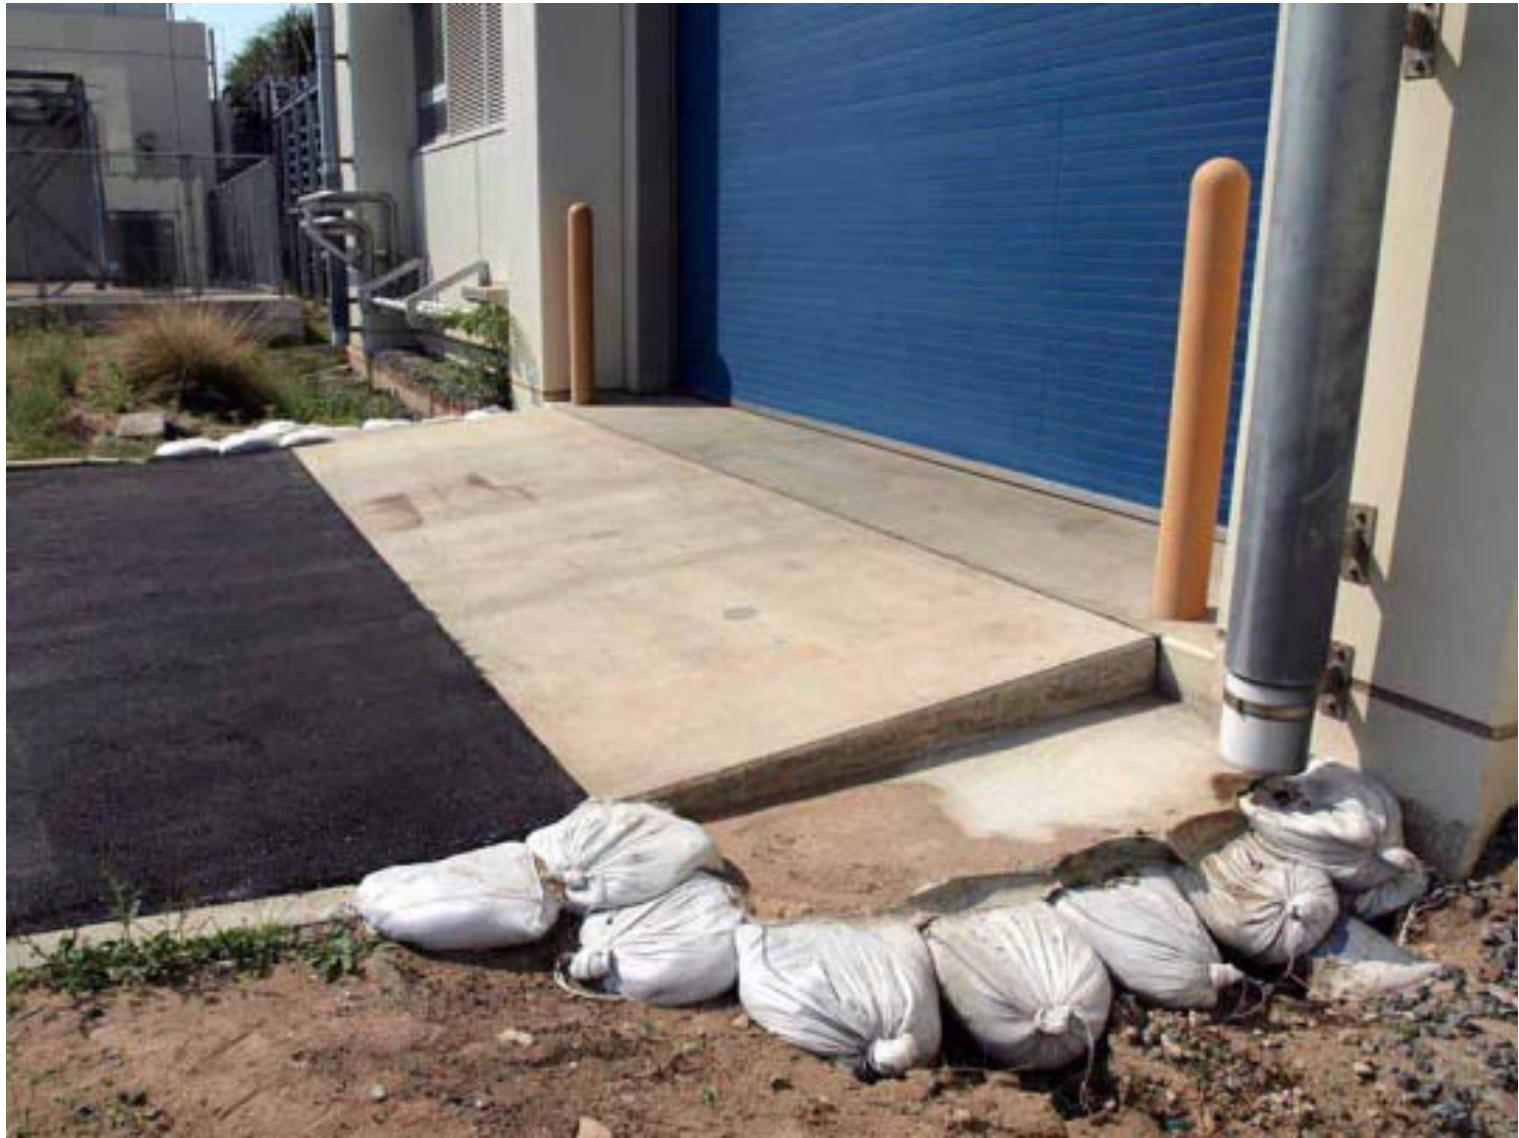
ハドロン実験施設では、トレーラー出入り口周辺の陥没修復を実施し、重量物の輸送手段の確保がされた。

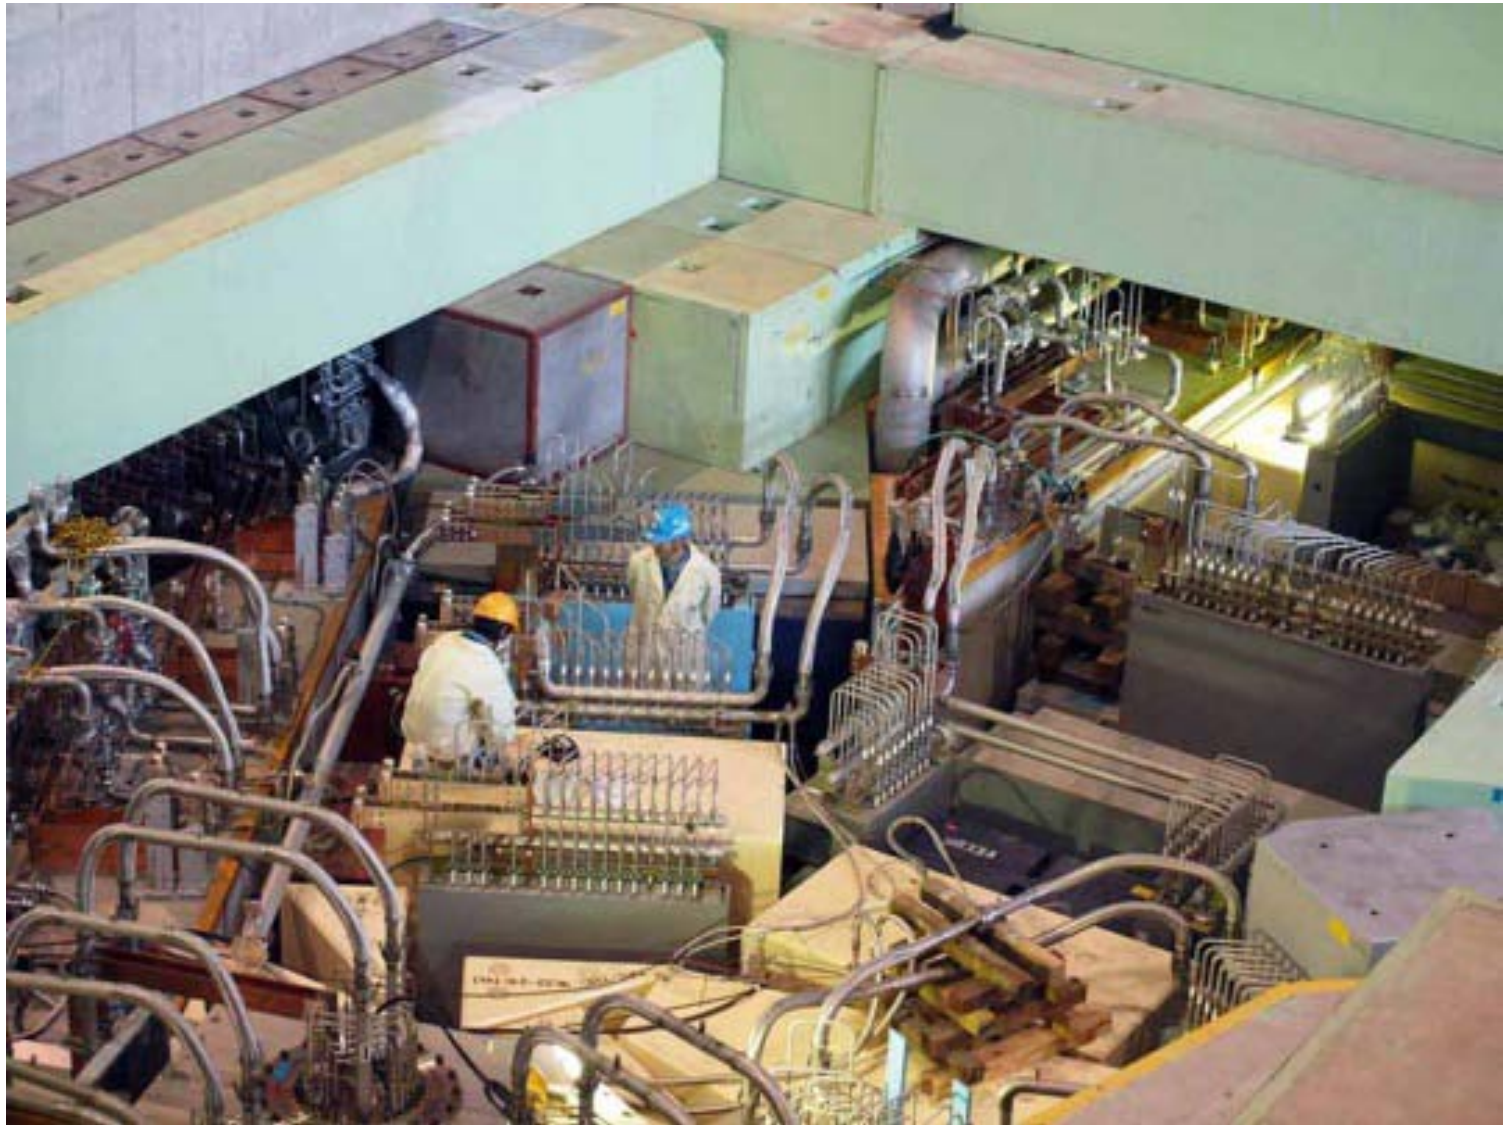
ハドロン実験施設のビームライン電磁石、電源配線、冷却水配管などについて、健全性の確認が進められている。ただし、数千トンの遮蔽体のを一旦出すことは必要。

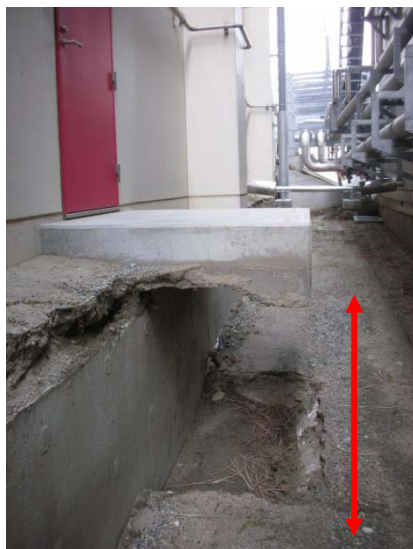
← 実験ホール  
入り口の陥没。  
1m以上の段差。

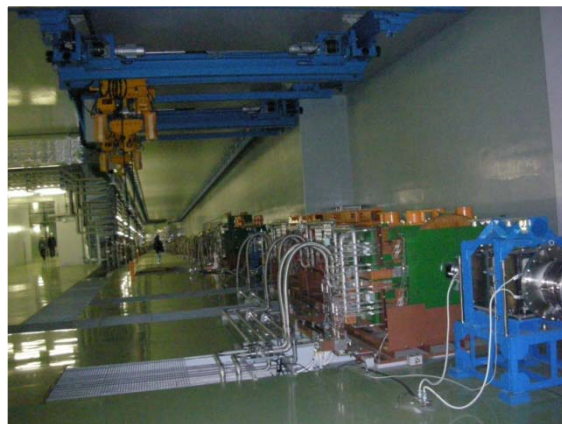
← スイッチヤード  
機器は健全。  
換気により  
湿度も低下。

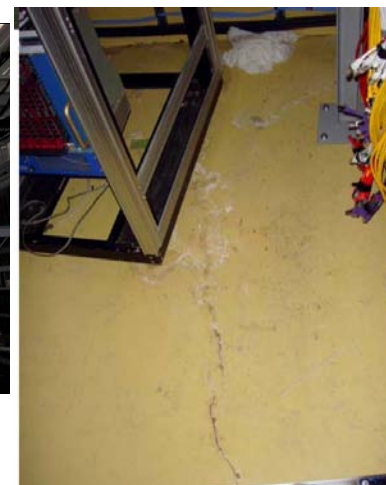
実験ホール床面にクラック  
少量の漏水有り。

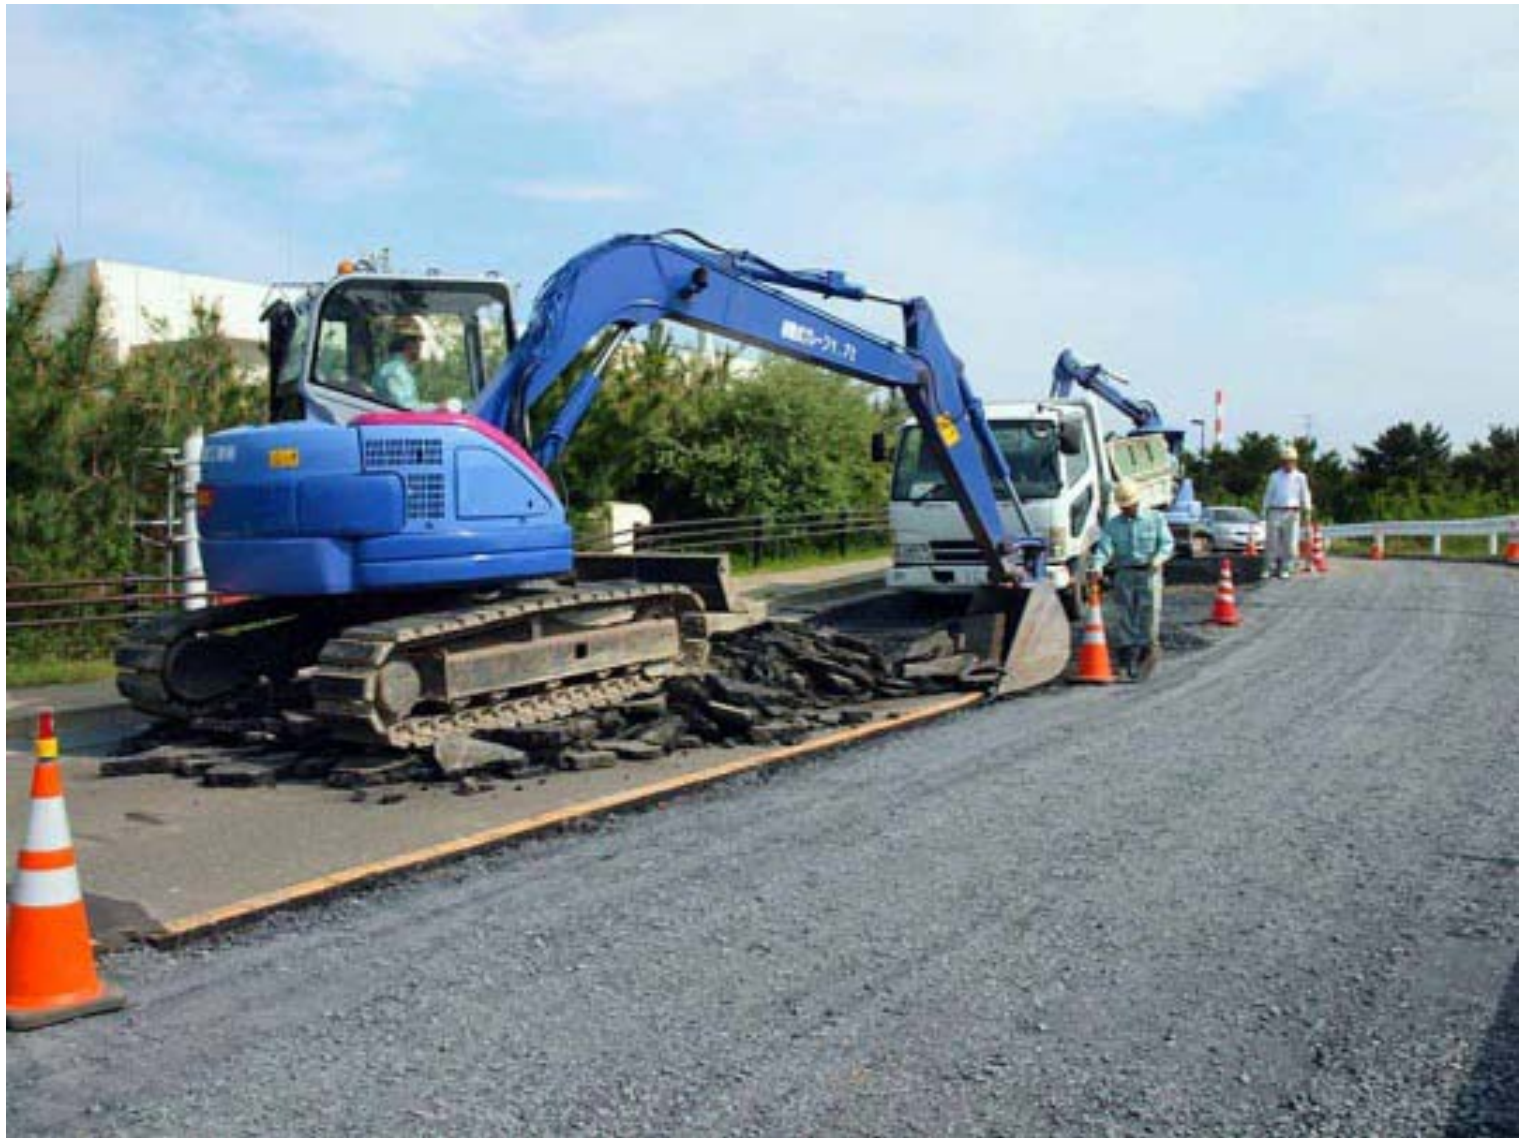
加速器トンネルを乗越える道路。一部陥没したが大型トレーラーなどの通行に支障が生じないように最優先で復旧させた。
