# J-PARCの概況と現状

永宮 正治

J-PARC センター

# 震災後の状況

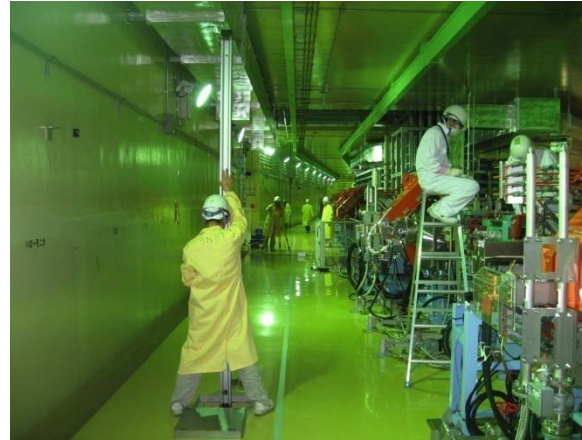
- ・トンネル内測量を実施。RCS(3GeVシンクロトロン)から見て、MLFは約12mm沈下している。

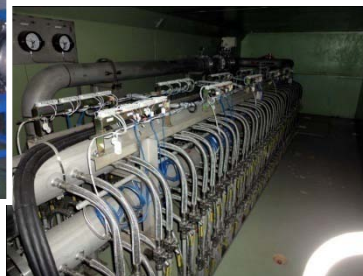
今後ビームダンプ部を点検 →  
マニホールド部は健全
