# J-PARCの概況と現状

永宮 正治

J-PARC センター

# 震災後の状況

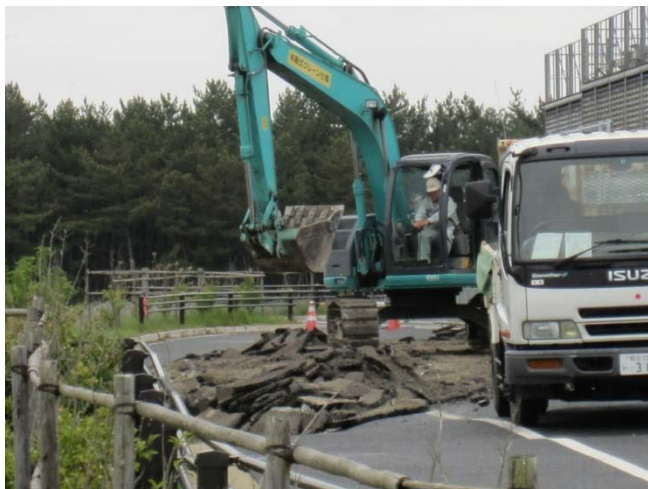
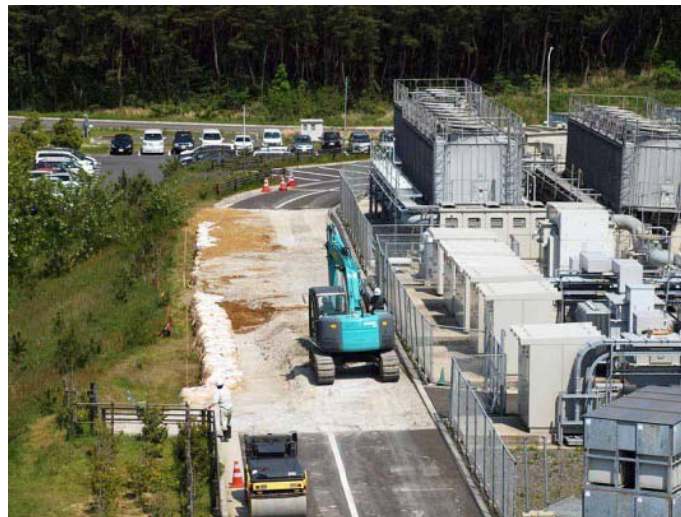
- ・沈下していた周回道路部の復旧工事開始。

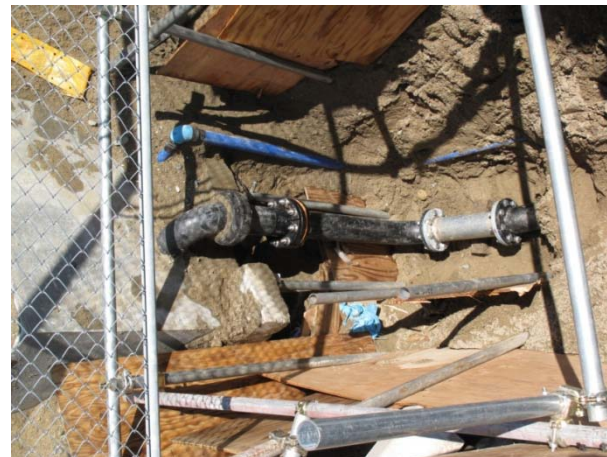
・タンクと配管の接続部に大きな破断がある。配管支持具基礎の一部は浮き上がった状態。

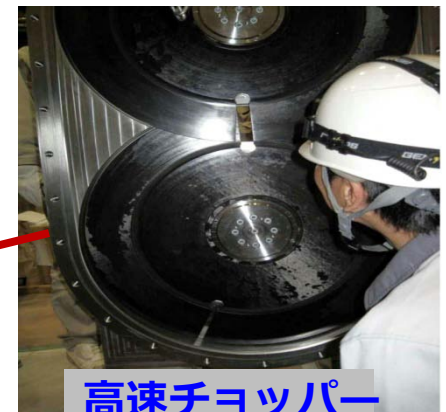
中性子シャッター

- ・ほぼ全数の中性子シャッター一部から真空リーク。
- ・フランジ部のボルトの緩みが原因と思われる。

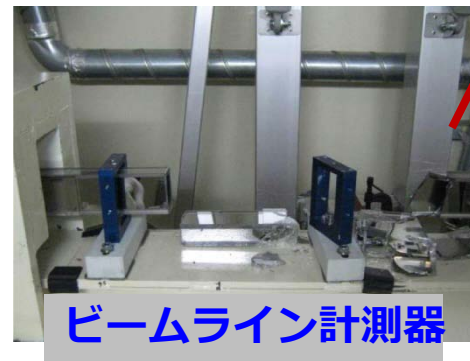
ミュオン実験施設

- ・遮蔽体を外して真空関係の健全性、真空シールなどを確認。
- ・ケーブルラックの一部に損傷あり。

- ・一部ビームラインの検出器に被害。それ以外はほぼ健全。

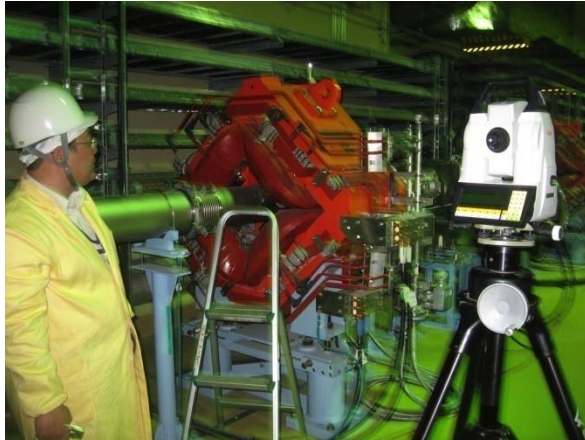
- ・トンネル内測量を実施。RCS(3GeVシンクロトロン)から見て、MLFは約12mm沈下している。

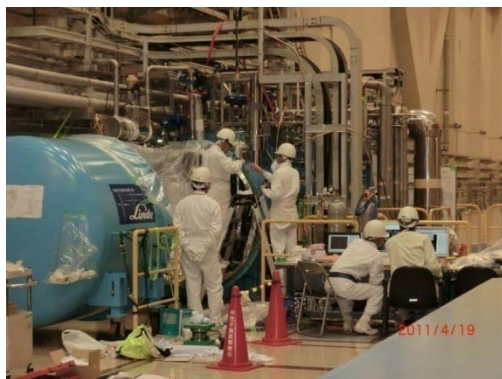
- ・ 膨張タービンなどを点検。総合試験で詳細を確認予定。

膨張タービンの点検の様子

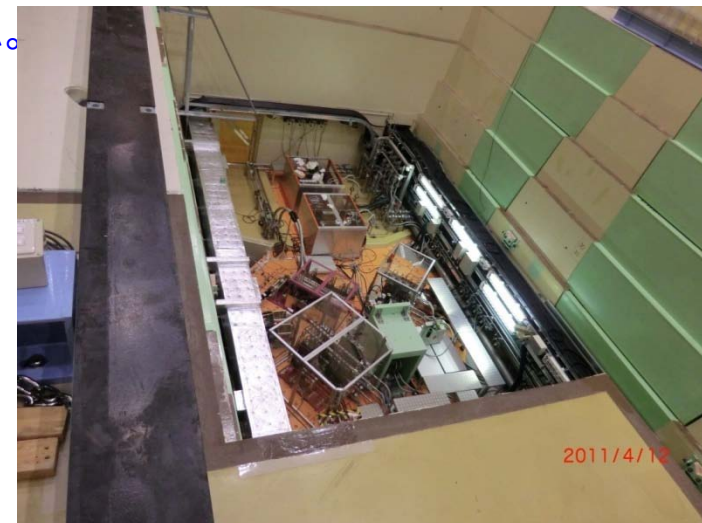
- ・ 遮蔽体を撤去して、ミュオンターゲット周囲の健全性を確認。

ミュオンターゲット部の点検

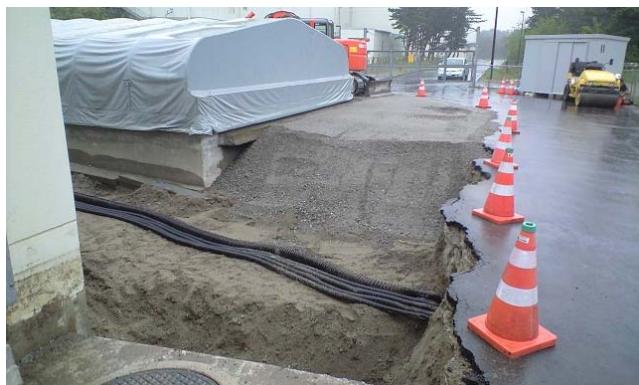
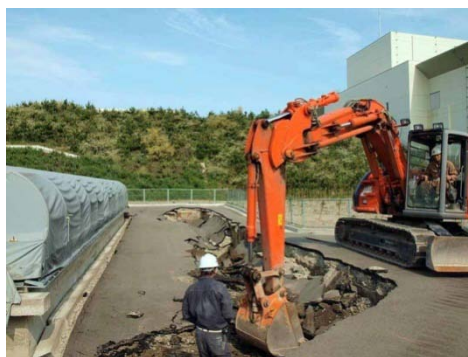
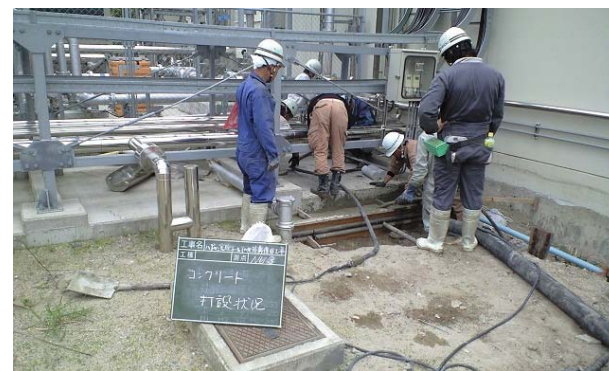
## 建家周辺の復旧工事

- ・ビームダンプ周囲などの陥没した部分の補修工事を開始。

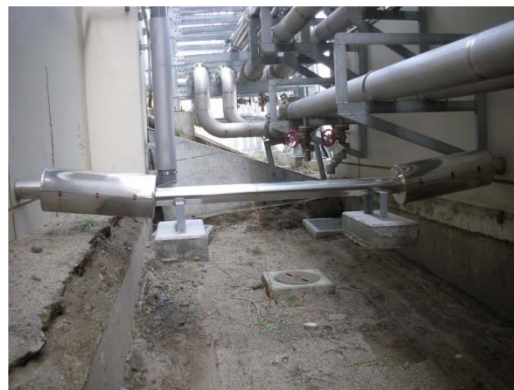
↑ 宙づりになった配管  
配管ベロ一部のゆがみ →

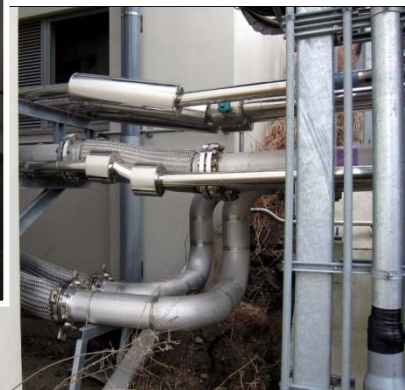
- ・実験ホール機器の目視確認。

- ・機器の目視確認、重大な真空リークなし。

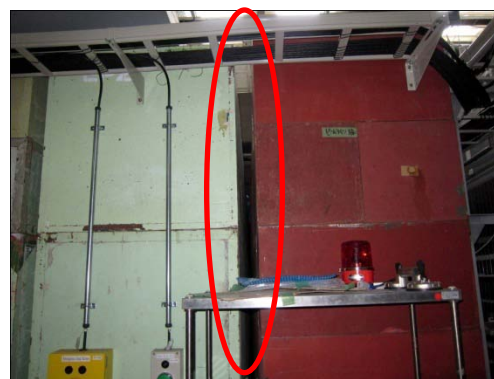
実験ホール遮蔽体のズレ

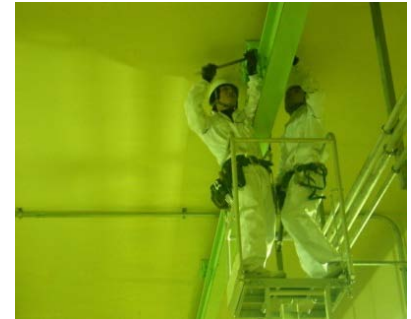
リニアック加速器トンネル  
天井クレーンレールの点検

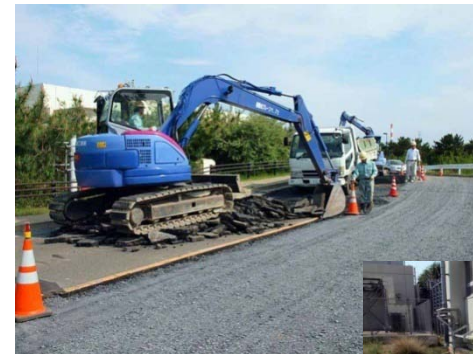
道路や建家周辺の工事。  
大型車両通行に支障ない  
ように復旧
